**ORGELBAU
BENEDIKT MARIA
SCHREIER**

Restaurierungsbericht

**Johann Georg Hörterich – 1765
St. Gregor der Große in Zahling**

Orgelbau Benedikt Maria Schreier - 2023

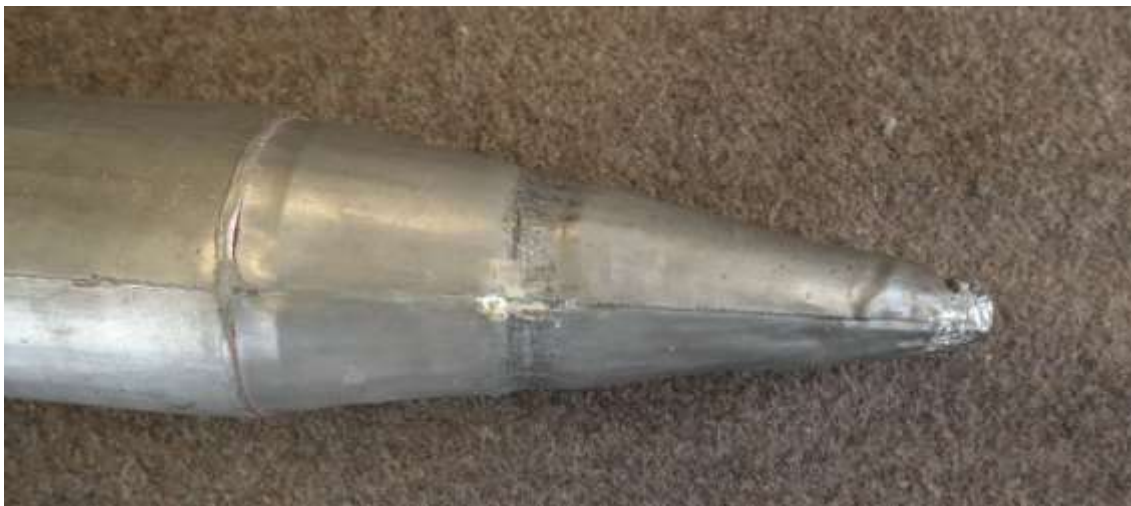
Das vorgefundene Metallpfeifenwerk war leider recht verbraucht und sehr eingedellt. Auch statisch saßen v. a. die tiefen Pfeifen nicht mehr sicher in ihren Rastern und neigten sich. Durch die sehr dünnwandigen Pfeifen, das Eigengewicht und durch zahlreiche Stimmdurchgänge, wobei das Stimmwerkzeug auf die Pfeifen geklopft wird, haben sich die Pfeifenfüße und die Labien stark deformiert (Abbildung 10). Die historischen Pfeifen wurden zum Teil später mit einem dickeren und festeren Material angelängt. Dadurch gestaltet sich das leichtgängige und exakte Stimmen sehr schwierig (Abbildung 11). Problematisch zeigt sich ebenso die steile Auskesselung der Stockbohrungen, wodurch die Pfeifenfüße beim Stimmen leicht in die Bohrungen geklopft werden können. Daher wurden die meisten Pfeifen in einer wahren Geduldsarbeit zum Stimmen (Kulpen) immer wieder herausgenommen, um dies zu verhindern und um den empfindlichen, dünnen Labien- und Fußbereich zu schützen. Um das Stimmen zu erleichtern, wurden im Stimmbereich der angelängten und neuen Diskantpfeifen die Materialstärke etwas ausgeschabt.

Abbildung 10
Eingedellte Pfeifenfüße vor der Restaurierung v.d.R.

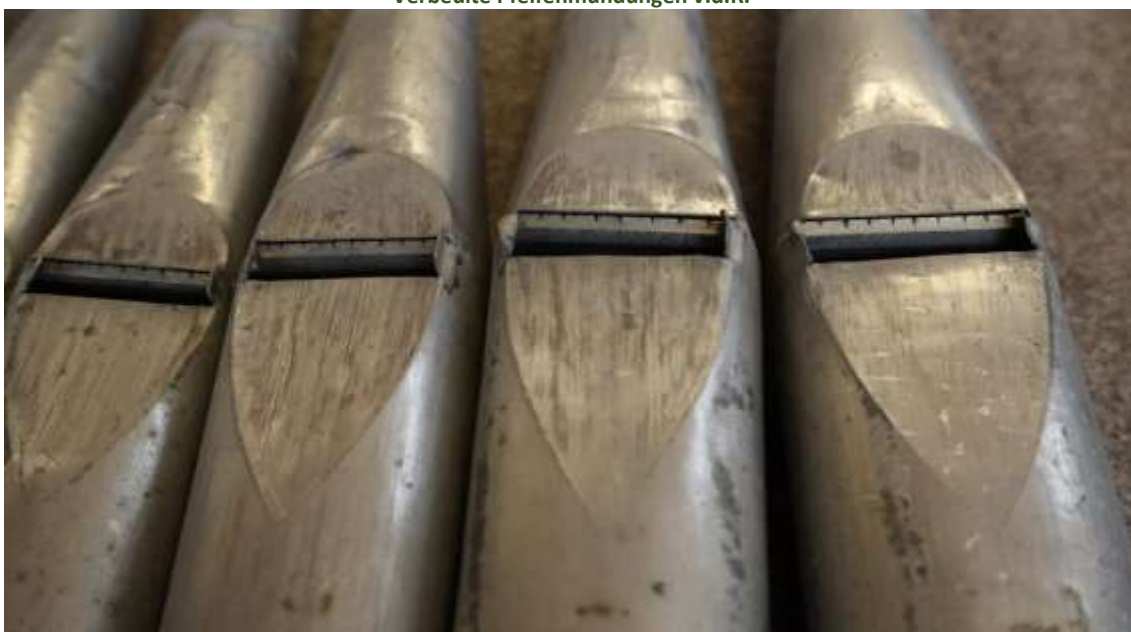
nachweisen (Abbildung 12). Gerade in der Romantik wurden gut und gerne Kernstiche gesetzt, um einen mischfähigen, sinfonischen Klangcharakter zu erzeugen.

Abbildung 12
Kernspalten Spitzflöte 4'

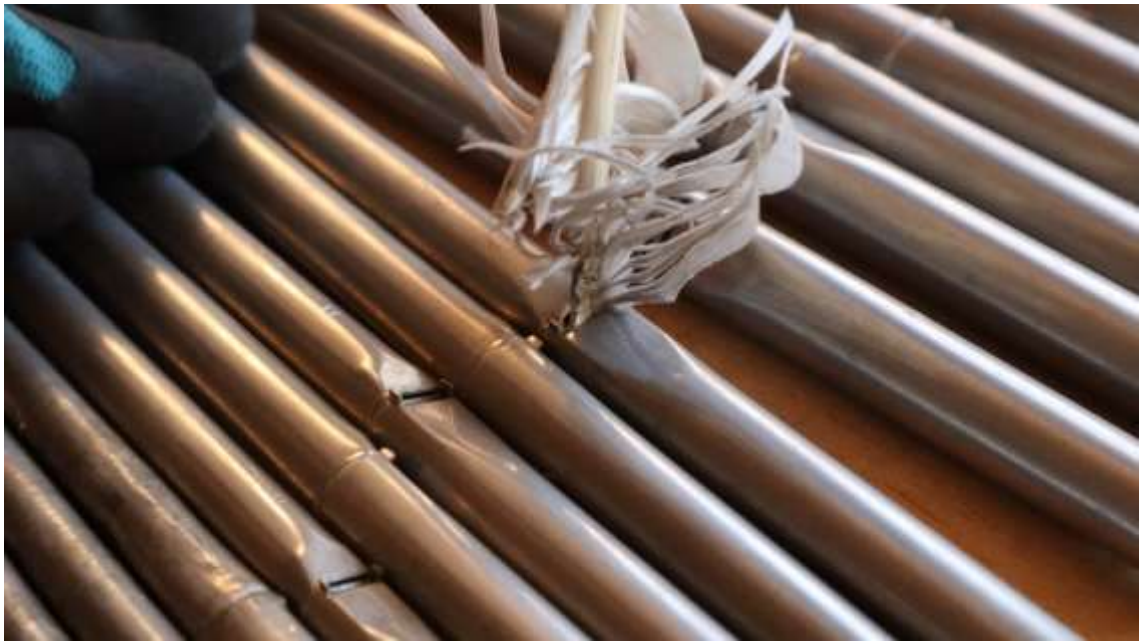
Abbildung 15
Reinigung der Kernspalten

Das gesamte Pfeifenwerk wurde behutsam mit Feder und Pinsel gereinigt und gewischt (Abbildung 15). Ein Reinigen der Pfeifen in einem Wasserbad hätte das Abwaschen der originalen Lötfarbe⁷ zu Folge, daher wurden die Pfeifen v. a. trocken gereinigt (Abbildung 14). Jede einzelne Pfeife wurde zudem genau dokumentiert und Mensur, Aufschnitt und Labium abgenommen (Abbildung 9). Durch das Alter und die dünnwandigen Pfeifenkörper gestaltete sich die Restaurierung und das Reparieren der Pfeifen als recht diffizil, gerade auch dadurch, dass bereits recht viele reparierte und unsauber verlötete Stellen an fast allen Pfeifen zu finden waren (Abbildung 22). Damit das Material nicht noch weiter zerstört wird, musste ständig ein Kompromiss zwischen Reparatur und Erhalt gesucht werden. Die eingedellten Füße wurden vom Fußloch aus wieder geradegerichtet. In extremen Fällen musste eine neue Spitze angelötet werden

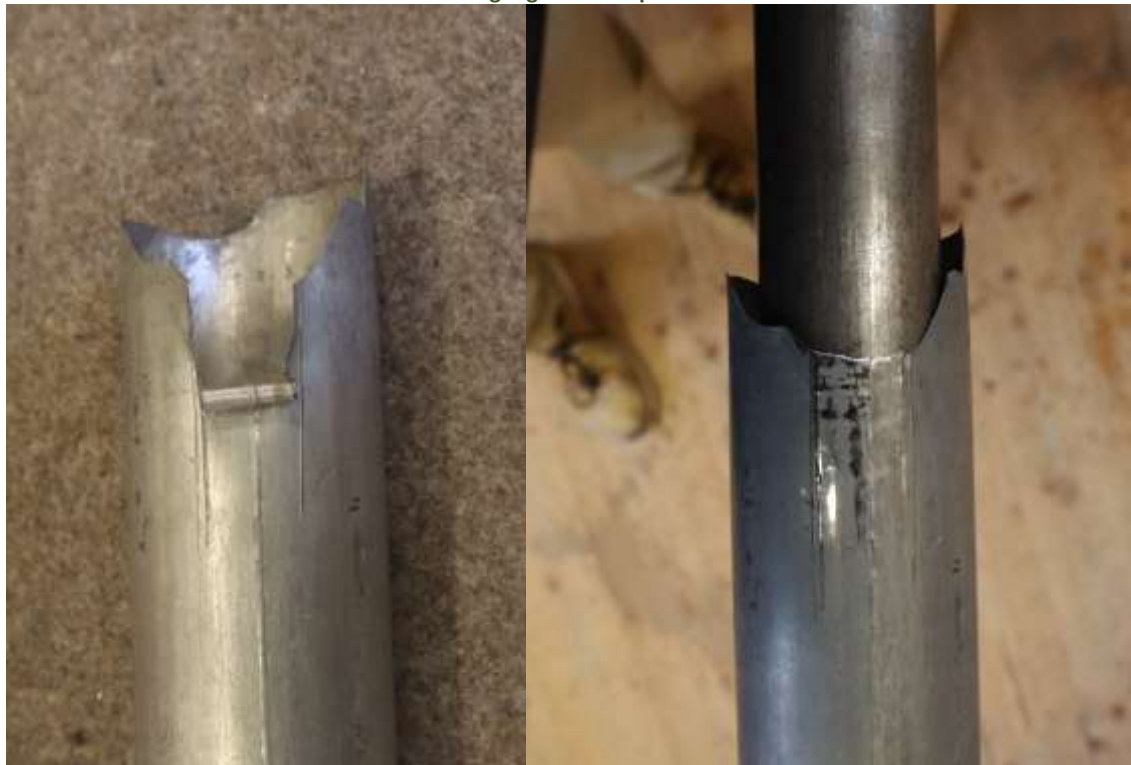
Abbildung 16
Reparatur defekter Stimmündungen

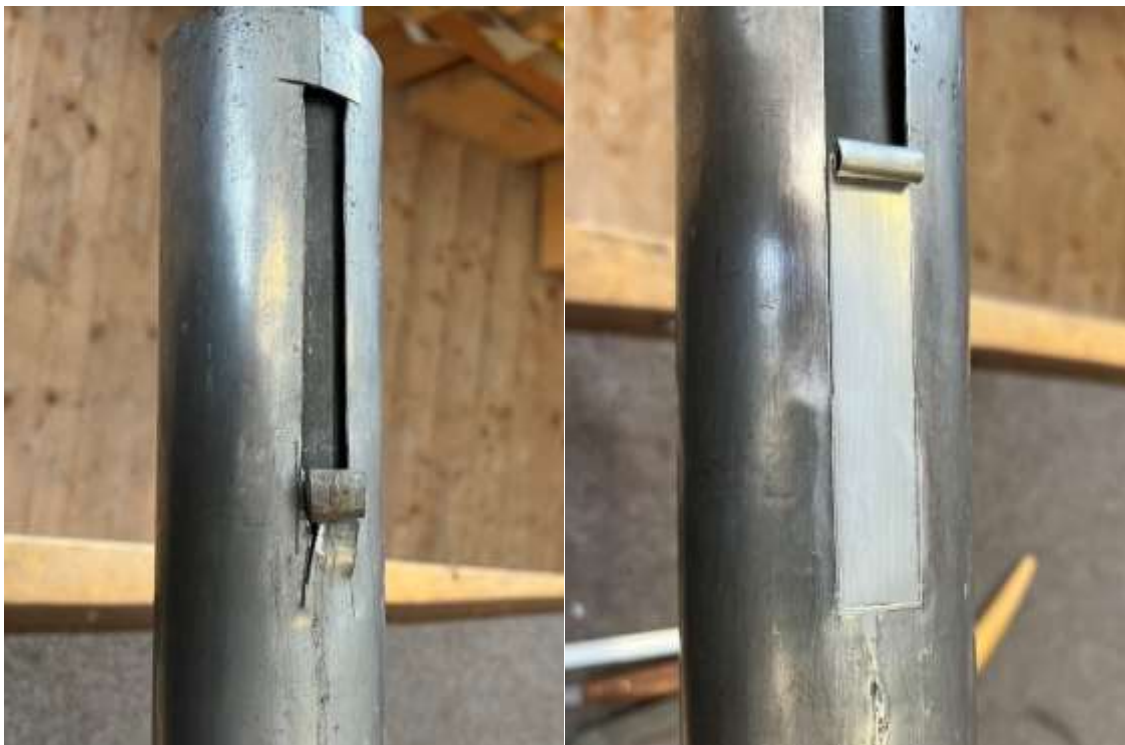
Abbildung 17
Ausbessern von irreparablen Stimmrollen

Eingerissene Stimmrollen wurden repariert, ausgeformt und neu aufgerollt. Teilweise musste das Material nachgeritzt werden. Nicht zu rettende Stimmrollen wurden erneuert (Abbildung 17). Im Register Gamba 8' wurden zahlreiche Stimmrollen später plump zugelötet, wohl um die Pfeifen zum Prospekt sprechen zu lassen und gleichzeitig von hinten besser stimmen zu können (Abbildung 21). Dies deutet ebenso darauf hin, dass dieses Register nicht aus der Erbauerzeit stammen kann und nachträglich eingebaut wurde. Die Stimmspunde der Metallpfeifen im Register Gedeckt 8' gingen sehr schwer und sind aus Kork hergestellt. Teilweise mussten die Spunde repariert, Klebeband entfernt und neu beledert werden, um eine leichtgängigere und zuverlässigere Stimmung zu ermöglichen. Einige dieser Pfeifen waren extrem verbeult und mussten repariert werden (Abbildung 18).

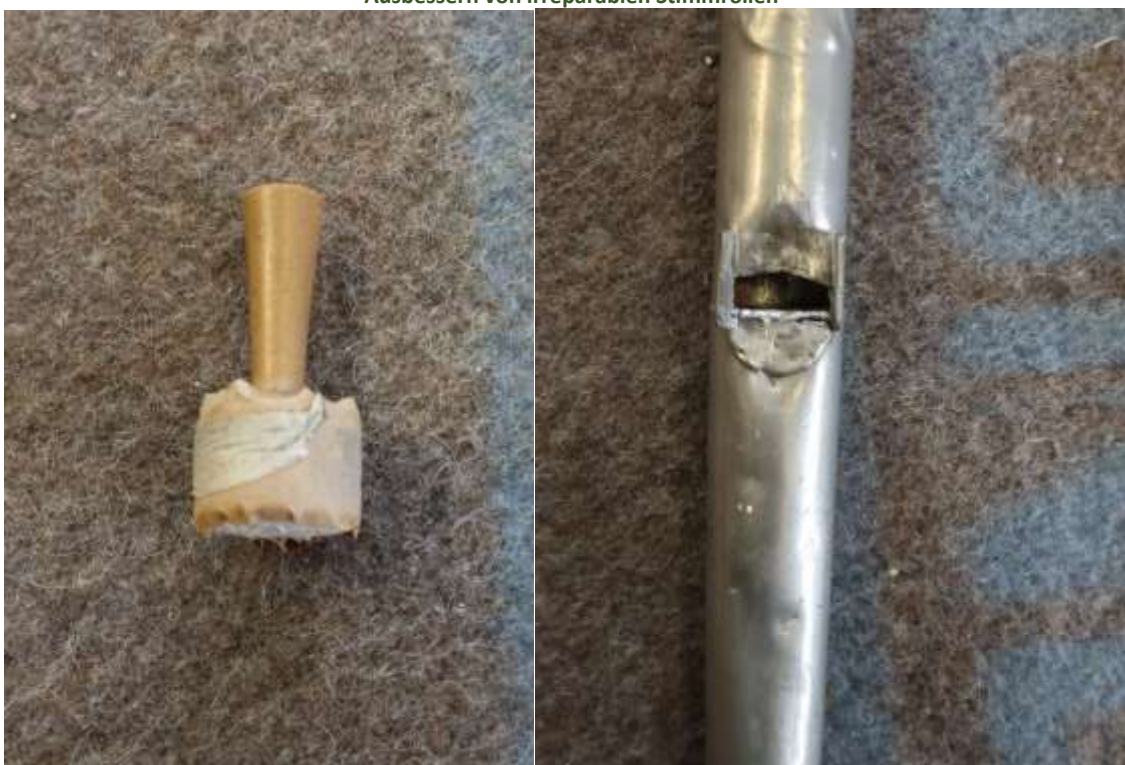
Abbildung 18
Spund mit Klebeband (links) v.d.R. und defekte Pfeife Gedeckt 8' (rechts) v.d.R

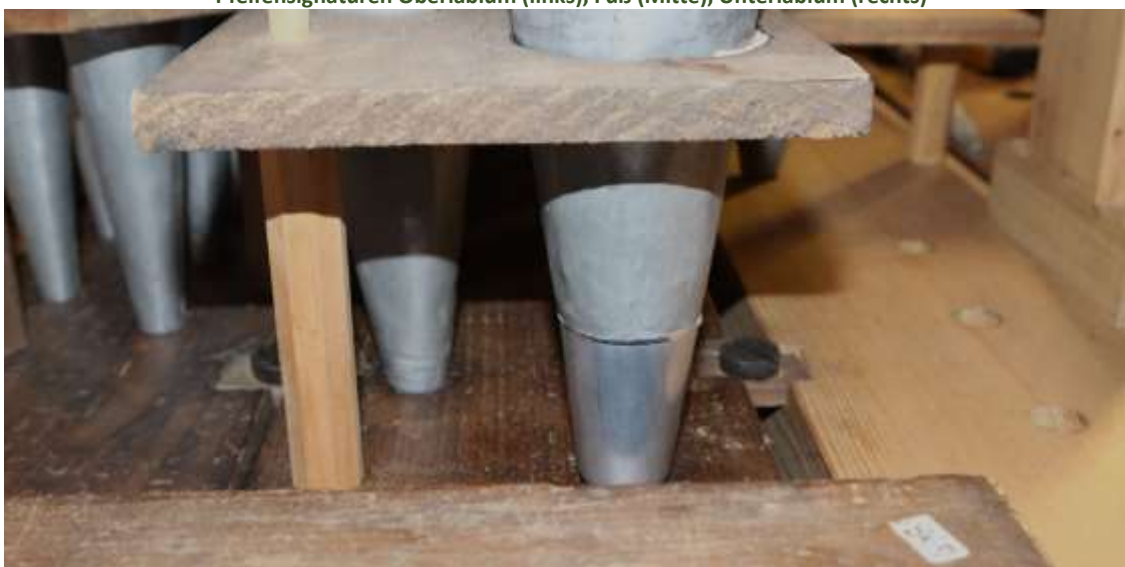
Abbildung 20
Erneuerter Pfeifenfuß n.d.R.

(Abbildung 20). Die Pfeifenkörper wurden auf Formen rundiert, repariert und teilweise nachgelötet. Verbogene Labien und Bärte wurden geradegerichtet. Die Kernspalten wurden mit Pinsel und Zahnbürste gesäubert.

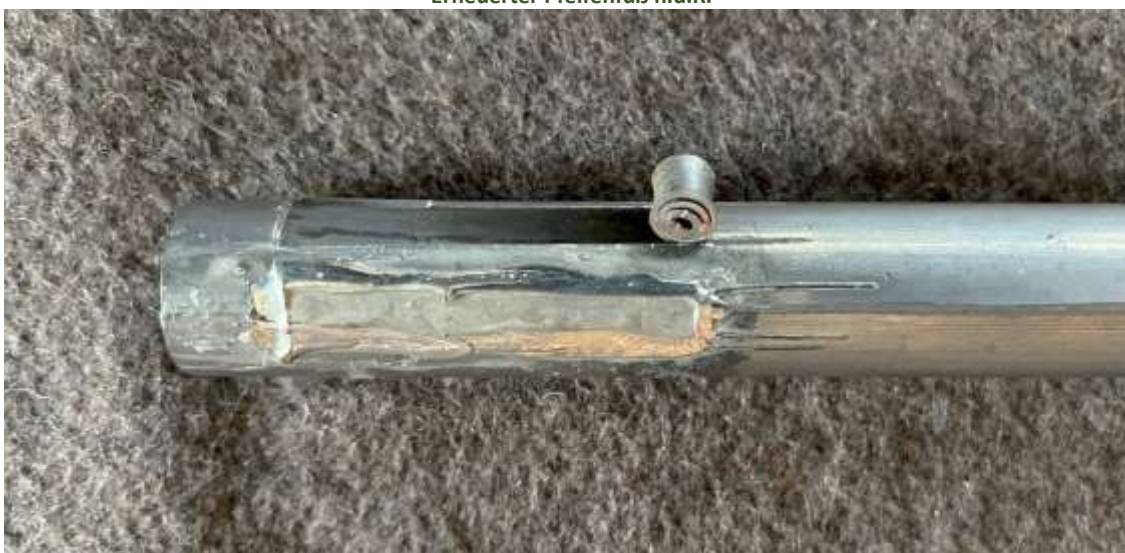
Abbildung 21
Zugelötete Stimmrollen Gamba 8' v.d.R.

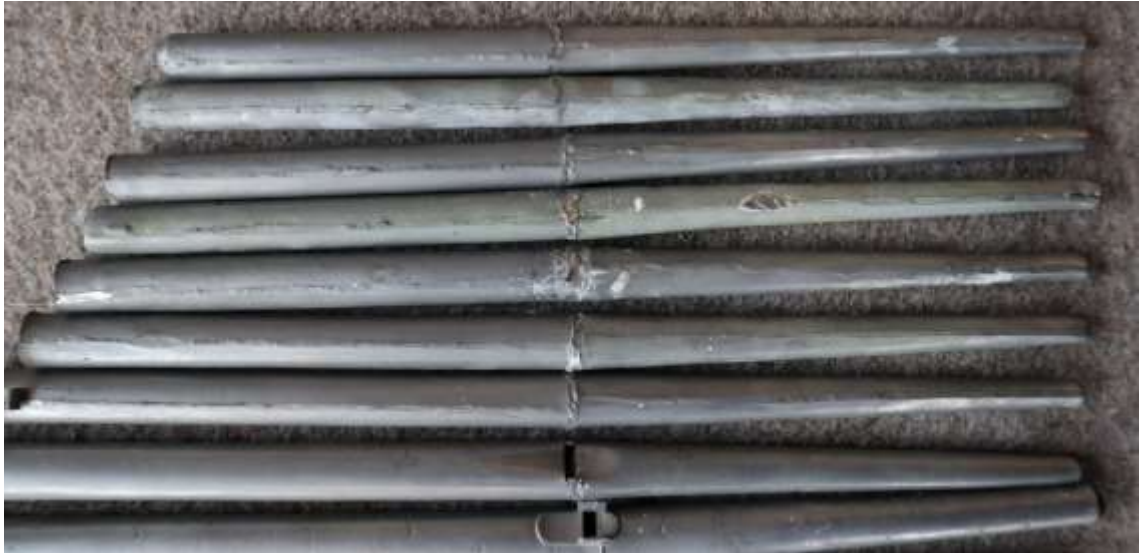
Abbildung 22
Löt-nähte und Reparaturstellen Diskantbereich Gamba 8' v.d.R.

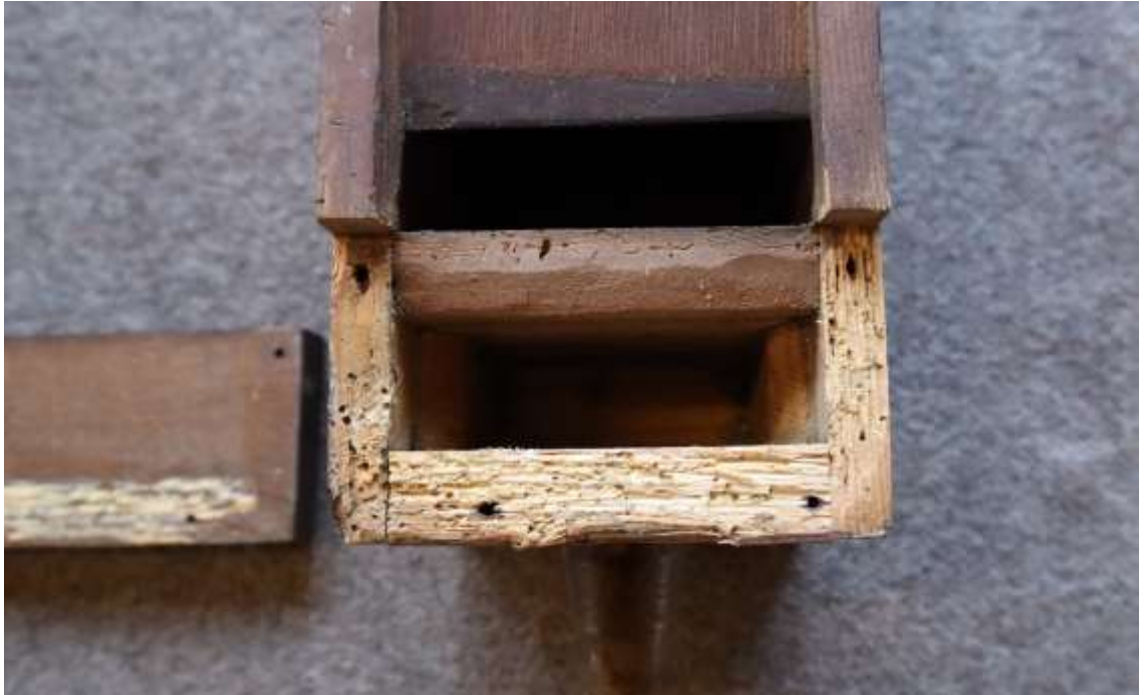
Abbildung 24
Verwurmter Kernbereich Prinzipal 8'

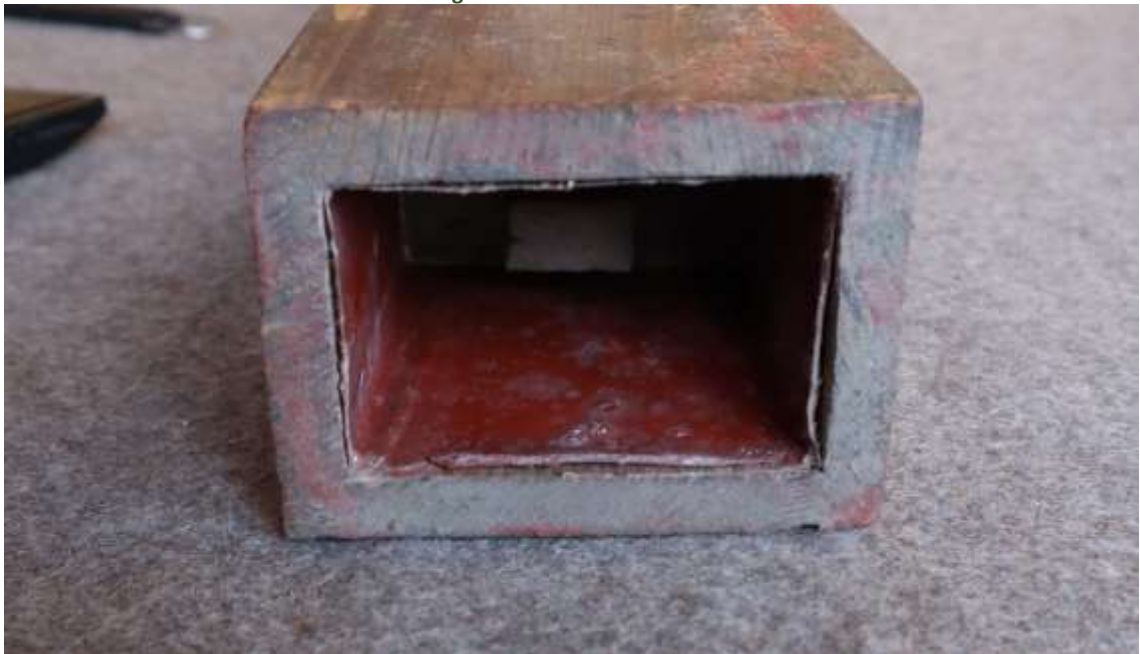
Abbildung 27
Mit dickem Bolus ausgegossene Holzpfeifen Gamba 8'

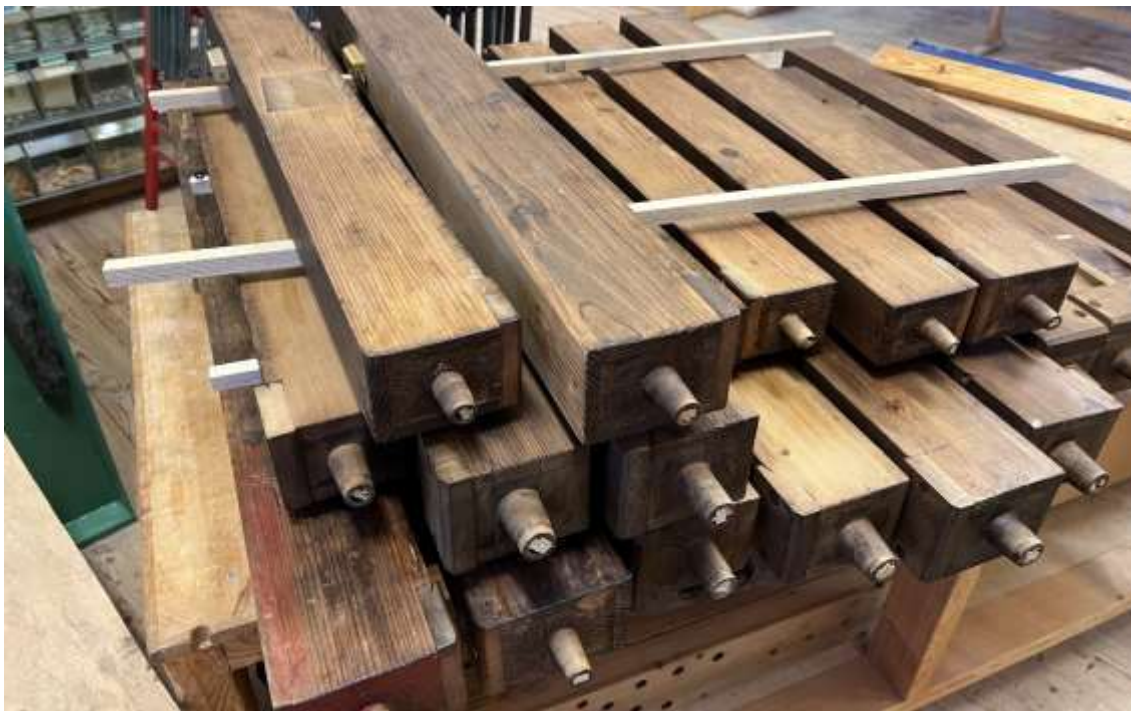
Abbildung 28
Holzpfifen beim Trocknen nach den Holzwurmbehandlung w.d.R.

Alle Holzpfeifen wurden ausgeblasen, feucht gewischt und anschließend mit Holzwurmmittel Impra-Sanol eingelassen (Abbildung 28). Gerissene Spunde wurden neu verleimt, ggf. eingepasst, das Leder aufgebürstet oder erneuert und mit Talkum versehen. Die Pfeifenkörper wurden auf Risse und Undichtigkeiten kontrolliert. Einige Stellen an den Pfeifen mussten dabei ausgebessert und repariert werden (Abbildung 32). Wie alle winddichten Orgelteile wurden auch die Wurmlöcher der Pfeifenkörper mit unserer hauseigenen Bienenwachs-Leinöl Paste verschlossen und abgedichtet (Abbildung 31). Auf der C-Seite wurden aus statischen Gründen die Rasterstifte im

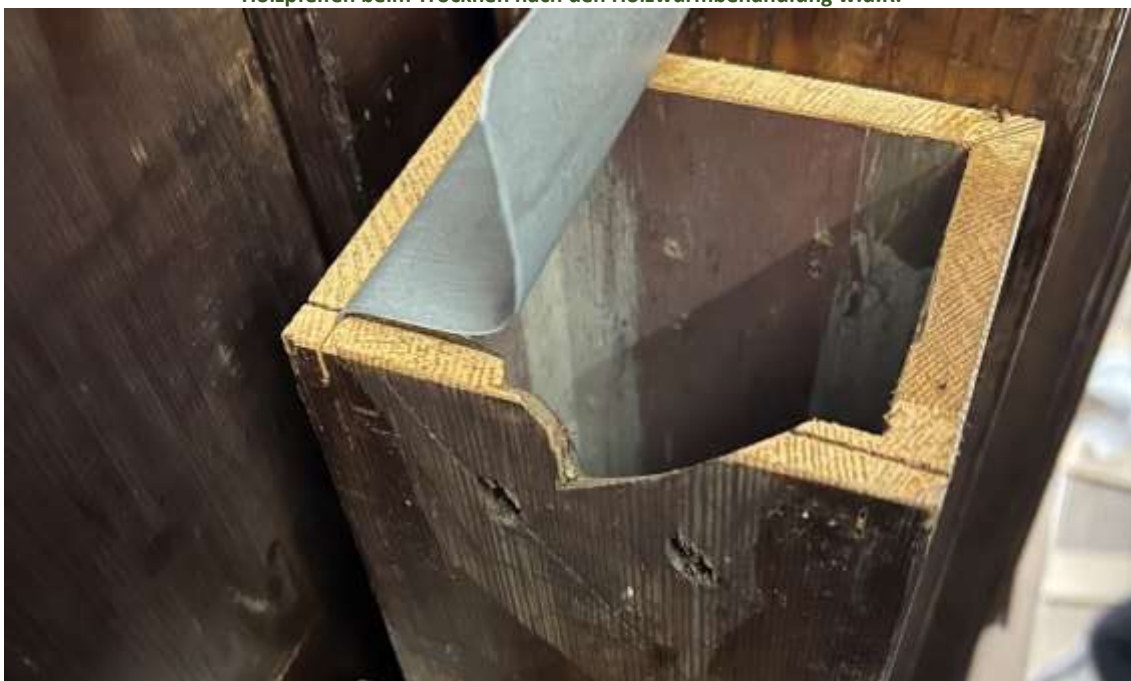
die Basspfeifen des Oktaves 4'. In der Barockzeit wurden die Pfeifen auf Ton geschnitten, indem Span für Span bis zur passenden Tonhöhe etwas von der Pfeife abgeschnitten wurde. In jüngerer Zeit wurden Stimmrollen angebracht, wodurch die Pfeifenkörper wesentlich kürzer und höher werden (Abbildung 16). An den Holzpfeifen ist dies am Register Oktavbass 8' zu sehen, wo sich noch Rückstände der Stimmkerben finden lassen (Abbildung 29).

Abbildung 29
Jüngerer Sägeschnitt und Rückstände der originalen Stimmkerbe

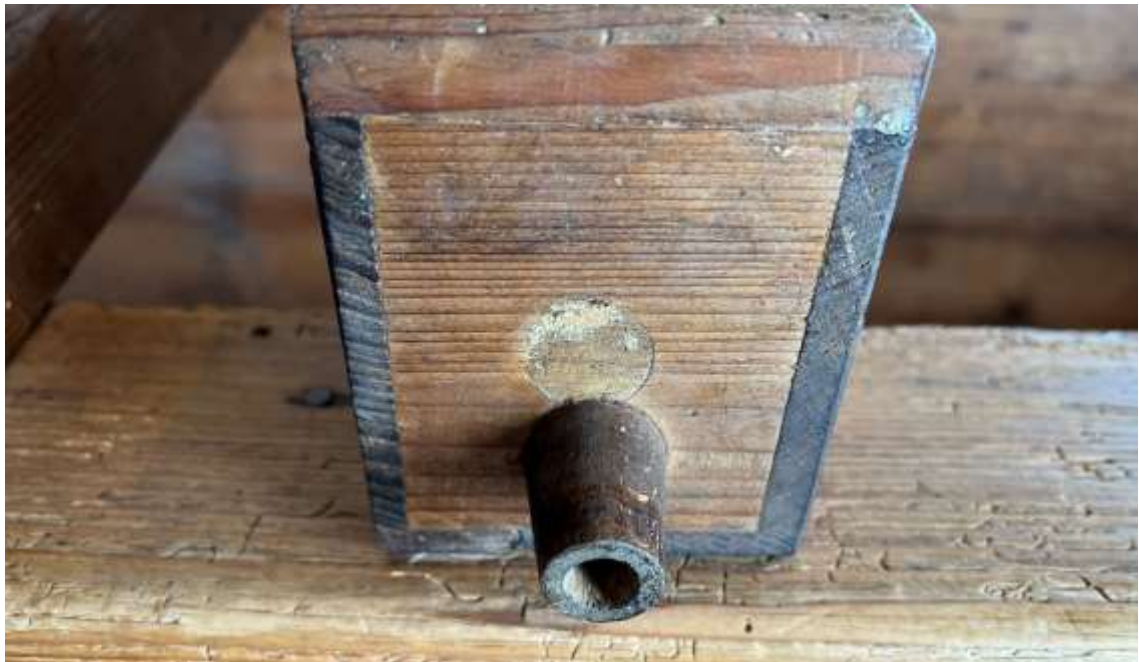
Abbildung 30
Aus der Mitte versetzte Pfeifenfüße

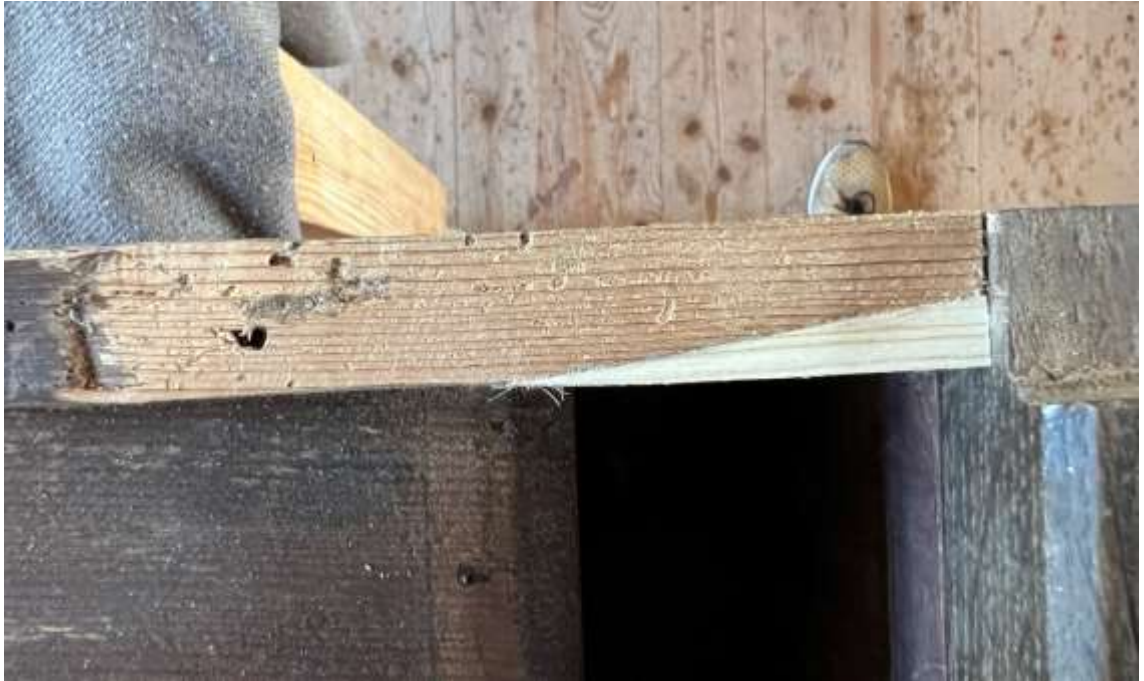
Abbildung 32
Reparatur der Holzpfeifen w.d.R.

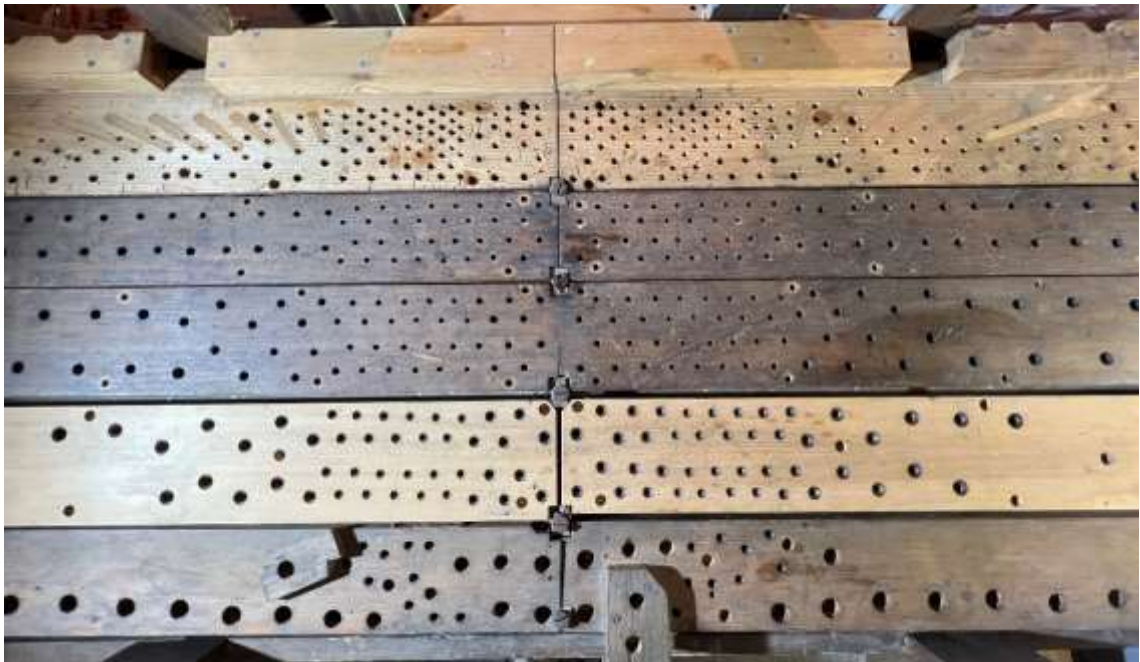
und Gamba 8'/Dolcissima 8' gänzlich neu gefertigt werden, was sich an der hellen Oberfläche und der fehlenden Verwurmung zeigt (Abbildung 35). Auf dem Oberfurnier des Mixtur-Stockes sind zahlreiche Verführung- und Ausbesserungsspuren zu erkennen. Die Stockschrauben ließen sich nur sehr schwer von der Windlade lösen und waren überwiegend verrostet (Abbildung 41). Der Windkastenrahmen wurde durch Kubak unter Verwendung des historischen Materials erneuert und neue Lederpulpeten eingebaut. Ebenso wurden die Windkastenspunde mit den historischen Eisenbeschlägen erneuert. Die originalen Stuhlraster von Oktave 2'/Quinte 2 2/3' und Spitzflöte 4'/Oktave 4' bestehen aus Nadelholz, Rasterfüße aus Buche bzw. Eiche. Die Stuhlraster von Mixtur, Gamba 8'/Dolcissima 8' und Gedeckt sind 1982 oder etwas früher erneuert worden, zu sehen an den unterschiedlichen Rasterhöhen und Raster-Konstruktion mit Hirnholzfeder (Abbildung 39). Ebenso sind die Überstöcke zum Prospekt neueren Datums. Die Hochraster sind ebenfalls aus jüngerer Zeit und aus Nadelholz hergestellt. Die Anhängung der Holzpfeifen an den Rastern erfolgt mittels Metall-Ösen und Stiften.

Abbildung 35
Ansicht Windlade n.d.R.

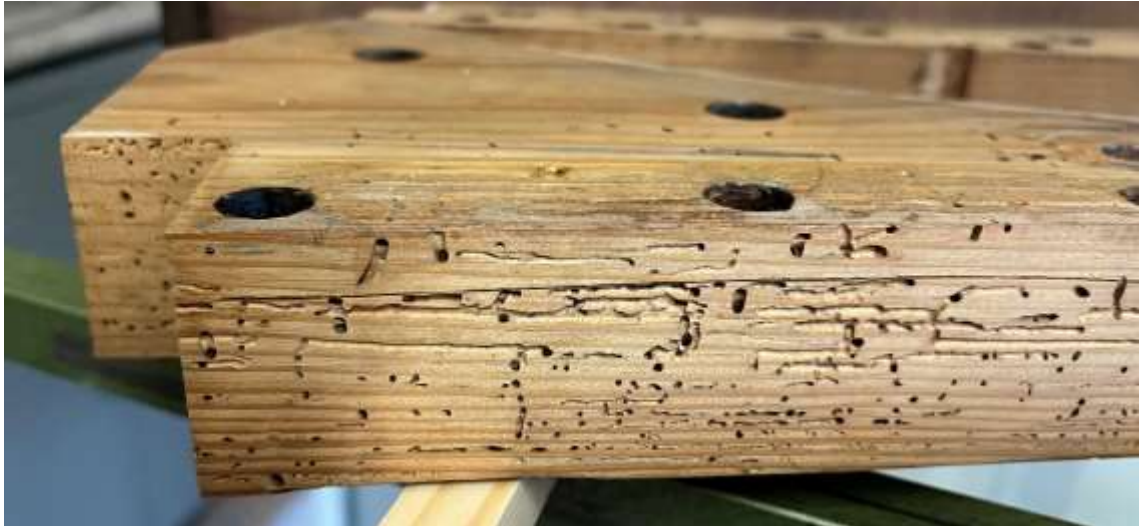
Abbildung 37
Wurmlöcher und Risse in den Stöcken v.d.R.

Schleifen und Dämme wurden gesaugt. Die Stöcke und Raster wurden ausgeblasen, und gereinigt und mit Holzwurmmittel eingelassen. Die schwarzen Liegelindscheiben wurden aufgebürstet und auf Dichtheit kontrolliert. Anschließend wurden die Wurmlöcher der Stöcke mit der Bienenwachs-Leinöl Paste verschlossen und abgedichtet (Abbildung 38). Teilweise mussten Quell- oder Trocknungsrisse in den Stöcken neu verleimt und abgedichtet werden. Die Stuhlraster wurden schreinerisch ausgebessert und repariert, um ein weiteres Aufreißen zu verhindern. Abgebrochene Zapfen der Rasterfüße wurden ergänzt und eingeleimt. Die Stockschrauben wurden mittels Elektrolyse von Rost befreit und mit heißem Öl brüniert und somit konserviert (Abbildung 41). Zur Überprüfung auf Durchstecher und Heuler wurde die Windlade abgedrückt und abgehört. Blasgeräusche wurden mit Filz und Leder abgemildert. Die Pfeifen wurden sauber in ihren Rasterlöcher ausgerichtet und in das Lot gesetzt. Gerade im Bassbereich der Metallpfeifen war eine größere Nacharbeit notwendig.

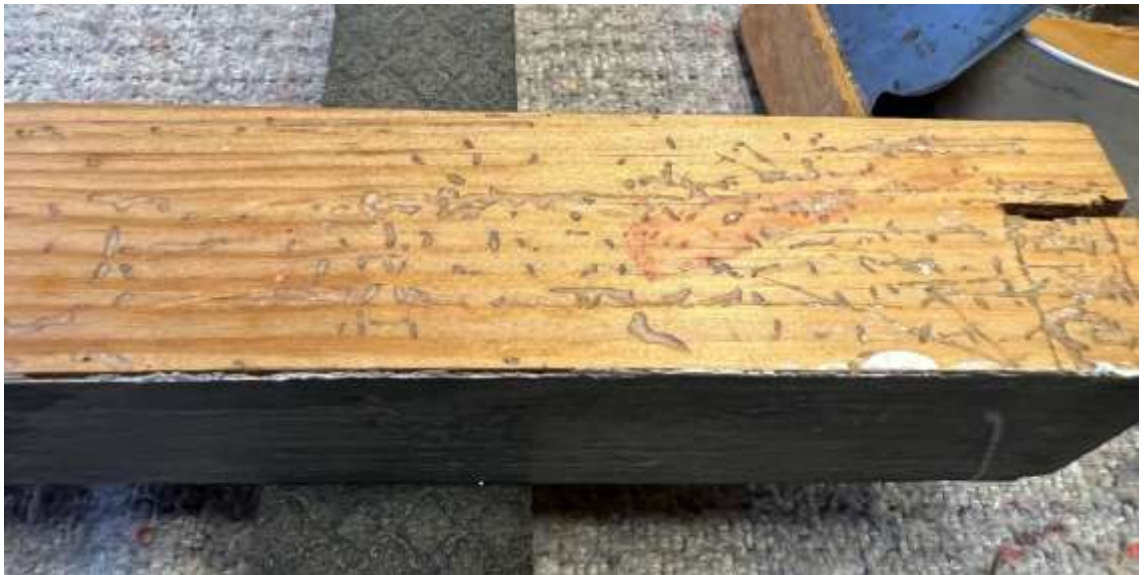
Abbildung 38
Stöcke nach der Wurmbehandlung n.d.R.

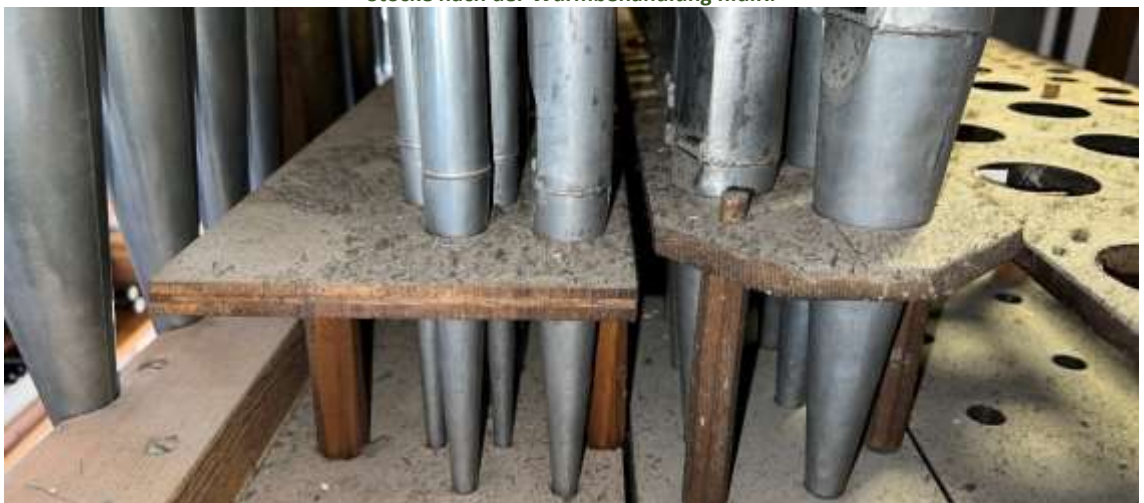
Abbildung 39
1982 erneuerte (links) und originale Rasterbretter (rechts) v.d.R.

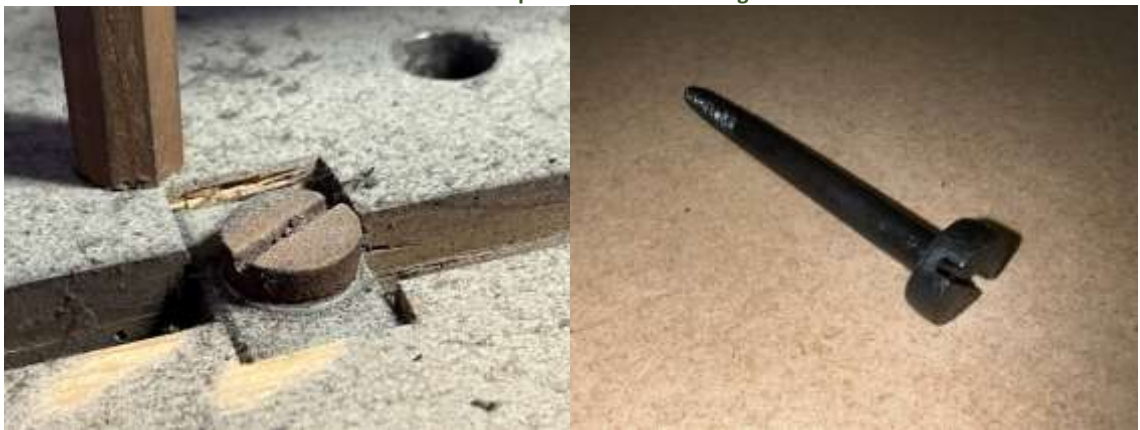
Abbildung 41
Entrosten und Brünieren der Stockschrauben

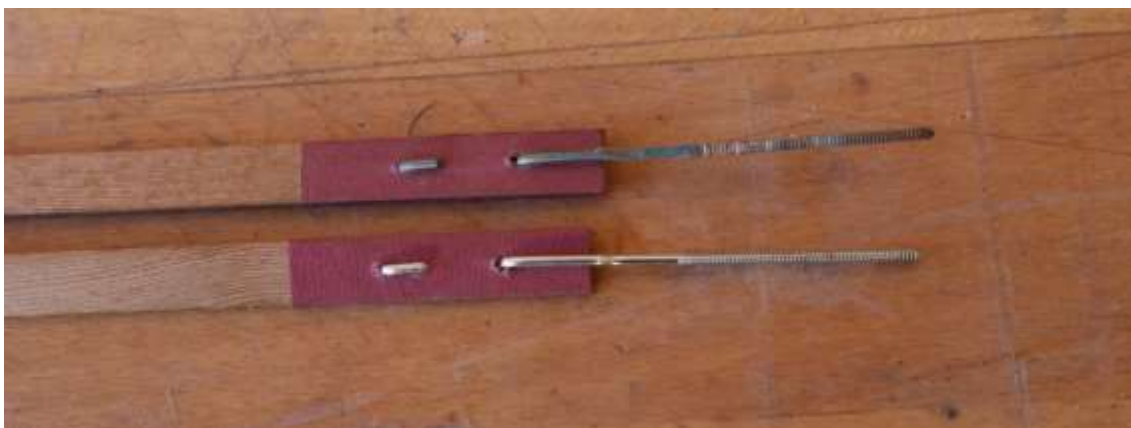
Abbildung 44
Austausch der korrodierten Drähte während der Restaurierung w.d.R.

Nach der Reinigung der Traktur mit Pinsel und Bürsten wurden die korrodierten Drähte am Winkelbalken erneuert (Abbildung 45). Dazu musste die Traktur ausgehängt und in der Werkstatt repariert werden. Als Korrosionsschutz und zum Gängigmachen der Ledermuttern, wurden die Drähte mit Bienenwachs behandelt. Einige Muttern wurden erneuert.

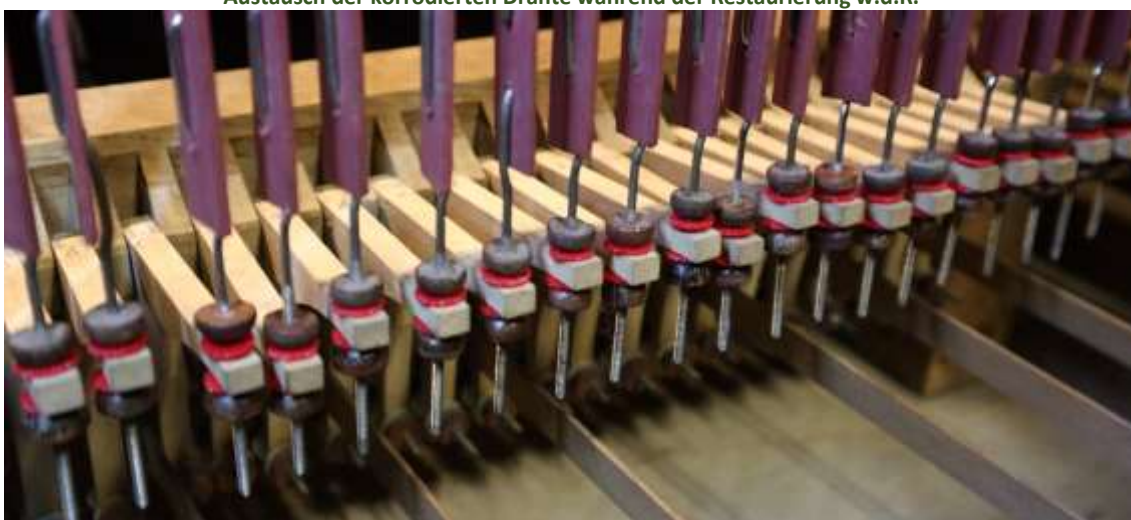
Abbildung 45
Winkelbalken

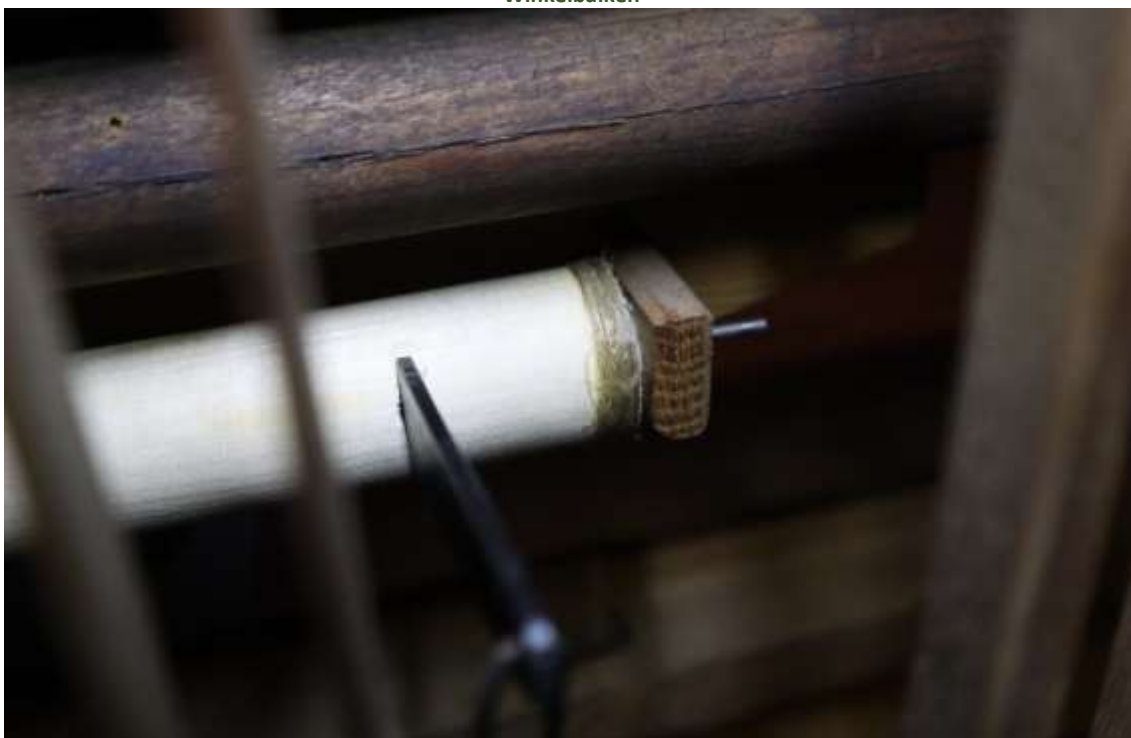
Abbildung 46
Rekonstruierte Welle mit brüniertem Eisenärmchen n.d.R.

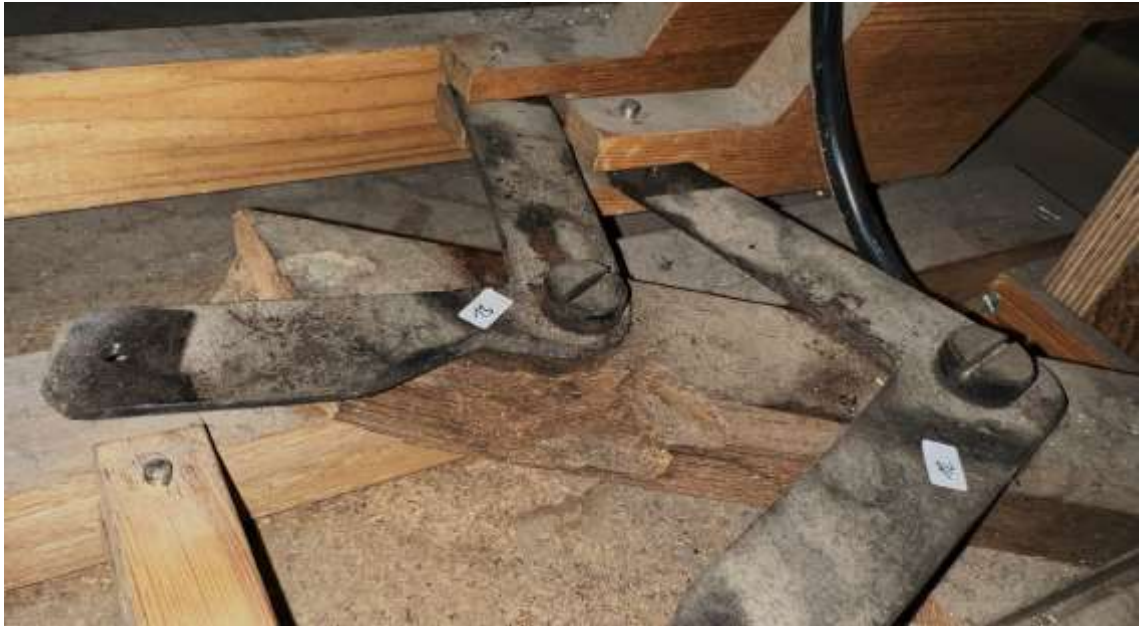
Vom Spieltisch aus werden die neben dem Manual befindlichen, stufenförmig angeordneten Registerzüge, welche die Schleifen über Schwerter, Metallwinkel und Stangen aus Nadelholz ansteuern, bedient. Zur Regulierung sind unter dem Podium Rechts-Links Gewinde eingebaut. Die Achsen der Schwerter sind aus einer Kunststoffbuchse gefertigt worden, welche zu späterer Zeit hinzugefügt wurden (Abbildung 48). Es ist davon auszugehen, dass die Registermechanik aufgrund der Höhen- und Spieltischänderung beim Einbau in Zahling gänzlich erneuert werden musste. Um ein kollisionsfreies Betätigen zu ermöglichen, wurde an den Metallwinkeln und Holzlagern Material abgenommen (Abbildung 47).

Abbildung 47
Eisenwinkel der Registermechanik v.d.R.

Alle Winkel wurden auf Quietschgeräusche untersucht und geölt. Die korrodierten Metallwinkel wurden mittels Elektrolyse entrostet und mit heißem Öl neu brüniert, die Achsen gefettet (Abbildung 49). Zur Verbesserung der Gängigkeit mussten einige Dämme mit Papier untergelegt und die Schleifenangriffe verbessert werden.

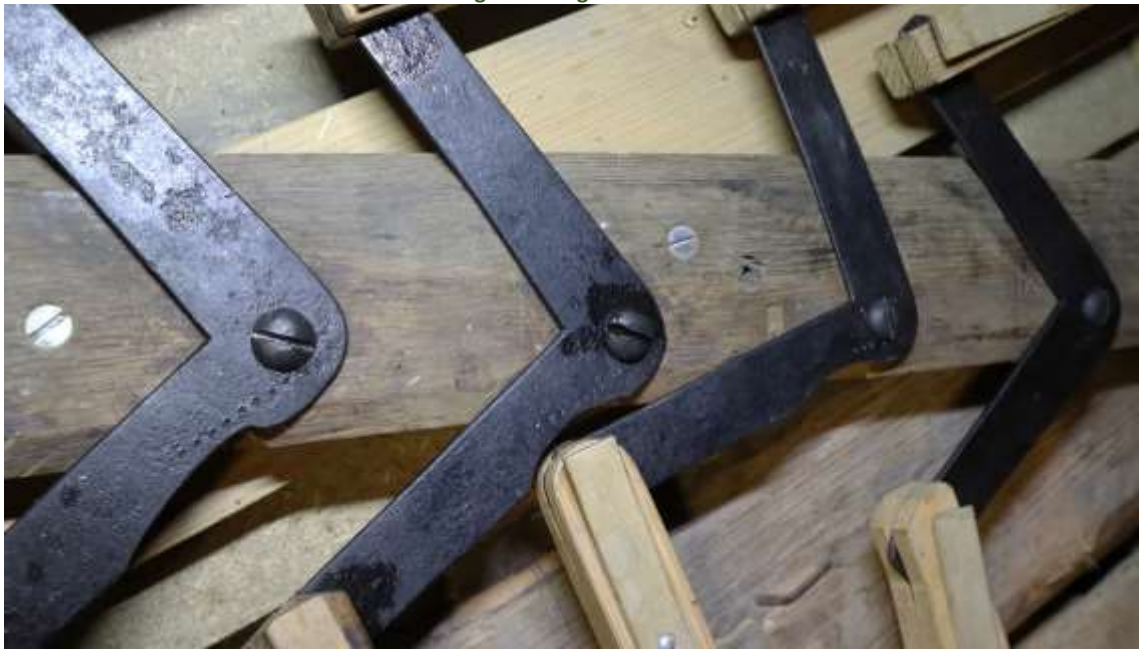
Abbildung 49
Entrostete und brünierte Eisenwinkel n.d.R.

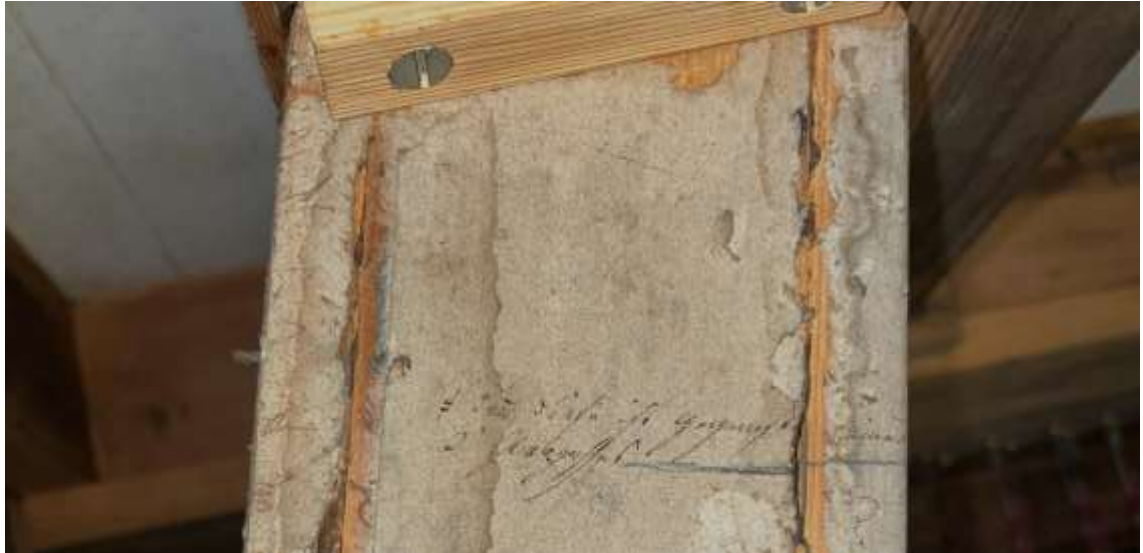
Surren rührt vom Gebläse her. Der konstante Winddruck von 70mmWS wird über Harmoniumbalgfedern hergestellt. Bei vollgriffigem Spiel ist die Windversorgung nicht ganz ideal und leicht windstößig. Das Leder und das Gummituch des Balges ist intakt und nicht denaturiert. Die massivhölzernen Kanäle sind mit handbeschriebenen Papierbahnen überzogen (Abbildung 56). Leider lassen sind die sicherlich sehr spannenden Nachrichten mittlerweile durch die zunehmende Vergilbung der Schrift nur noch schwer entziffern. Einige Stellen an den Kanälen wurden 1982 mit Nadelholz ausge bessert. Dennoch finden sich vor allem am Kanal zur Manaulade Risse und Wurmlöcher (Abbildung 57).

Abbildung 57
Risse im Kanalsystem v.d.R.

Der Balgbereich und die Kanäle wurden gesaugt und der Motor nachgeölt. Die Risse in den Kanälen wurden mit Hautleim und Lederstreifen verschlossen bzw. das Leder erneuert (Abbildung 58). Die Papierung der Kanäle konnte beibehalten werden. Die Wurmlöcher im Windsystem wurden mit unserer Paste behandelt.

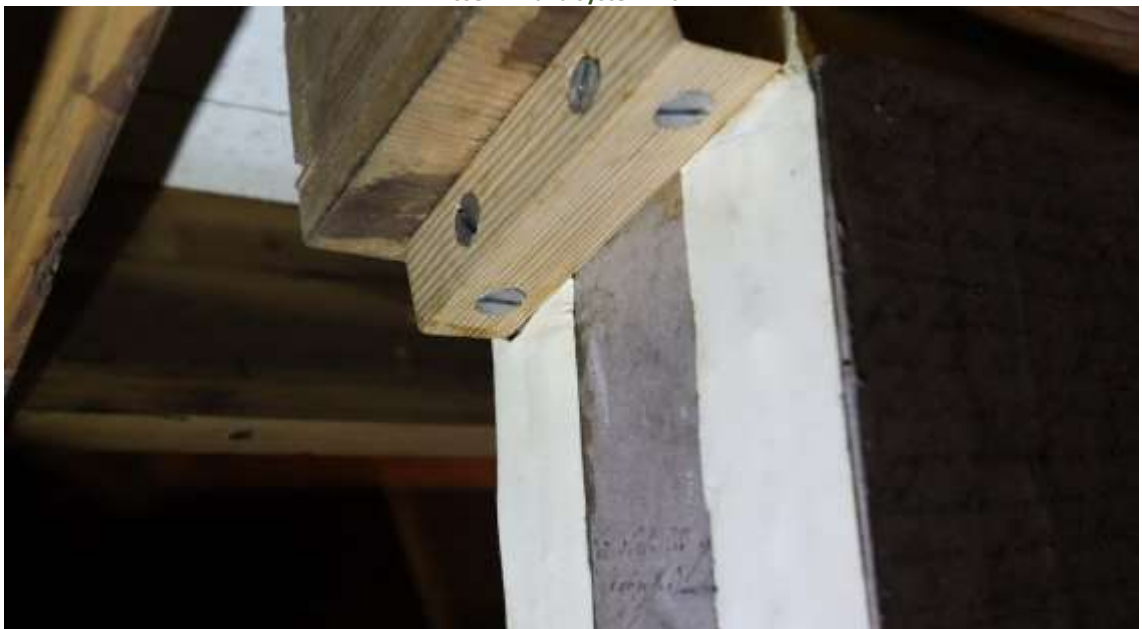
Abbildung 58
Mit Leder abgedichtete Kanäle n.d.R.

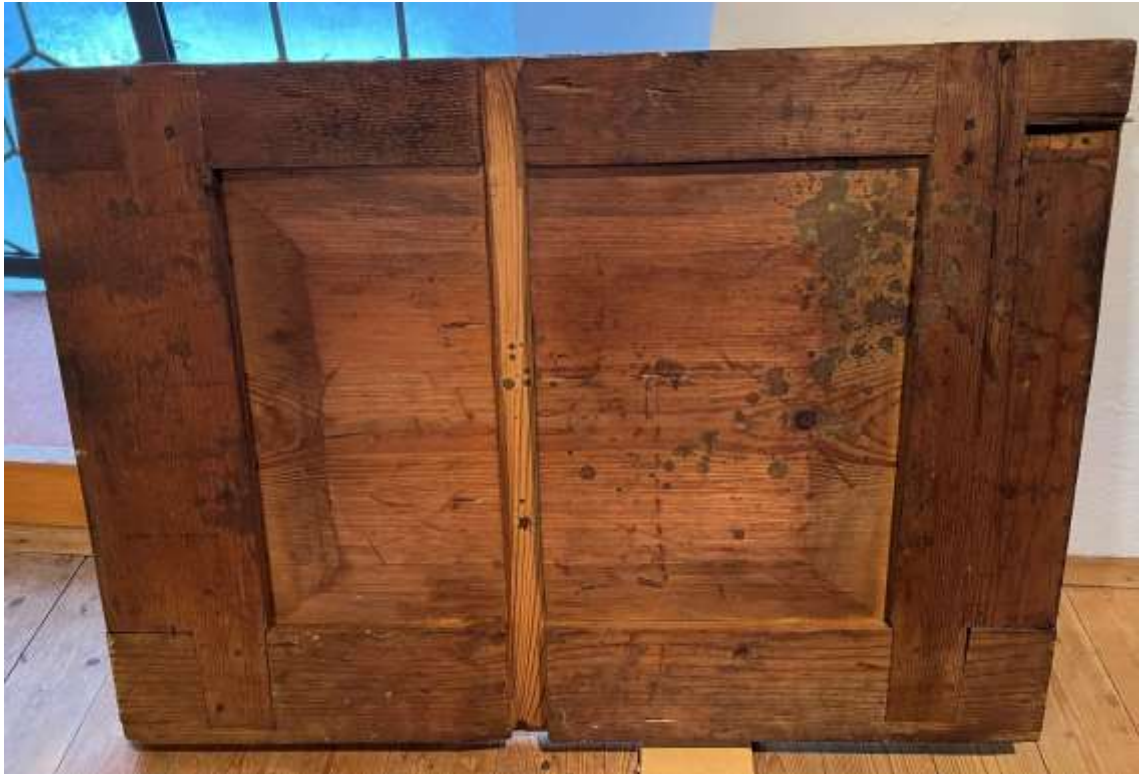
Abbildung 60
In der Mitte aufgetrennte Gehäuse-Füllungen
