**ORGELBAU
BENEDIKT MARIA
SCHREIER**

Restaurierungsbericht

**Johann Georg Hörterich – 1765
St. Gregor der Große in Zahling**

Orgelbau Benedikt Maria Schreier - 2023

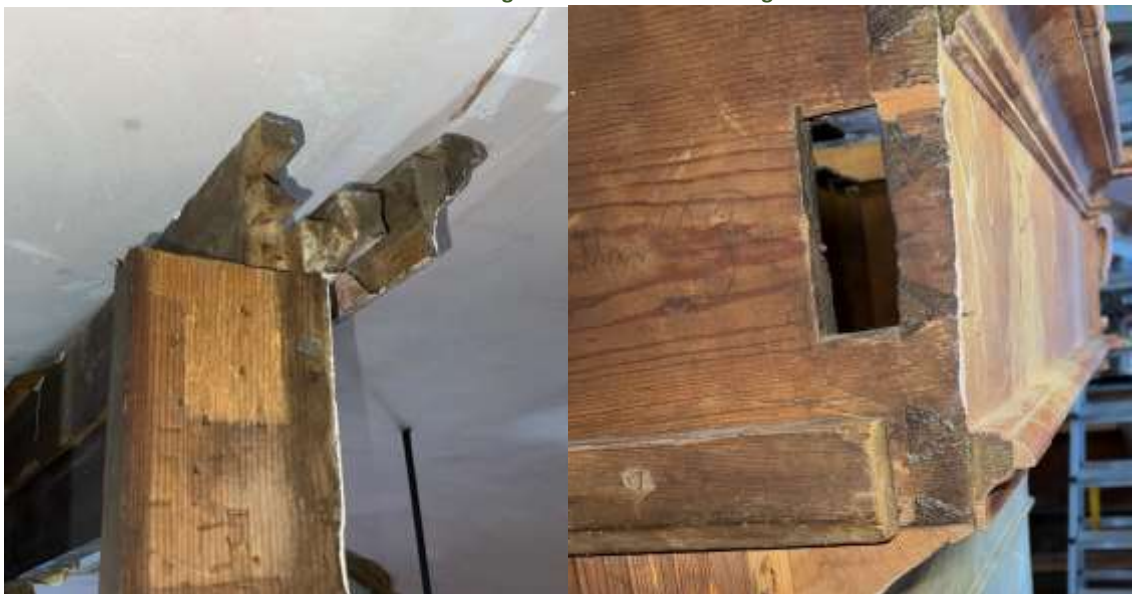
Abbildung 61
Zeichen der drastischen Gehäuse-Veränderung

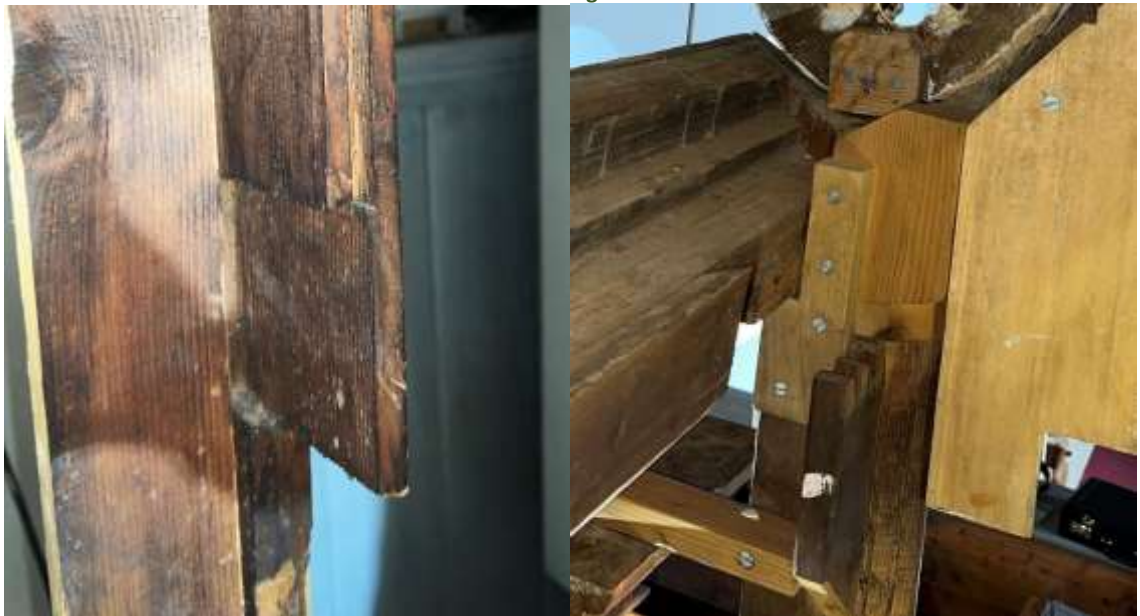
Abbildung 63
Zeichen fehlender Gehäuseverbindungen

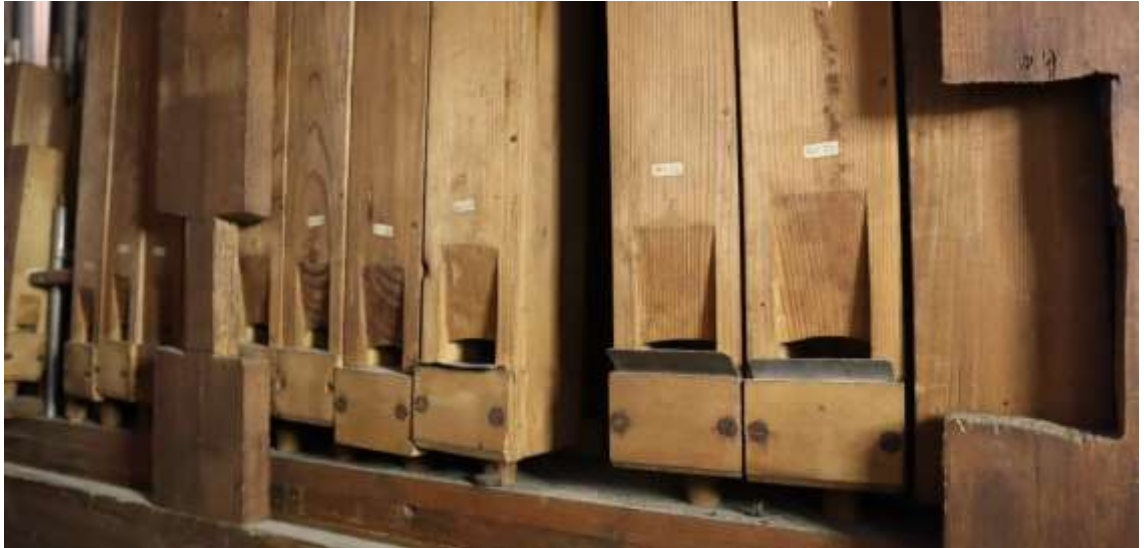
Abbildung 64
Gehäuseausschnitte zur besseren Ansprache Gedeckt 8' v.d.R.
