**ORGELBAU
BENEDIKT MARIA
SCHREIER**

Restaurierungsbericht

**Johann Georg Hörterich – 1765
St. Gregor der Große in Zahling**

Orgelbau Benedikt Maria Schreier - 2023

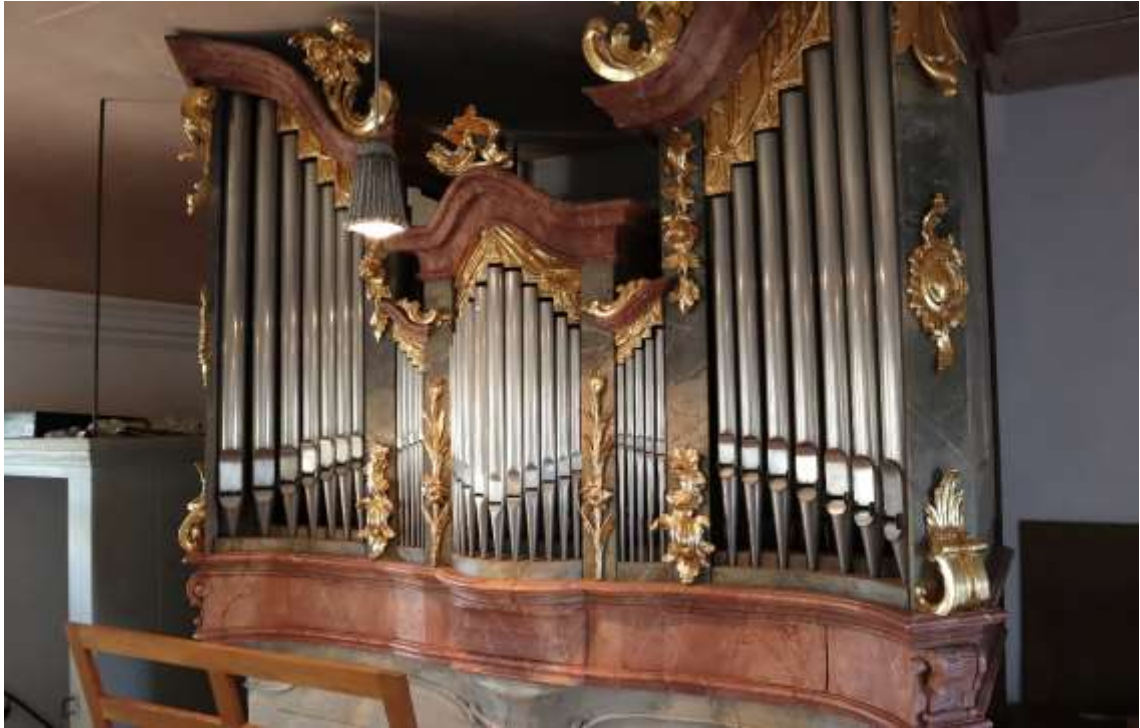
Die originalen Prospektpfeifen wurden sehr wahrscheinlich zur Requirierung im ersten Weltkrieg entfernt und anschließend durch Zinkpfeifen ersetzt. Der heutige Prospekt gestaltet sich aus Pfeifen des Registers Prinzipal 8' Gs-fs² und wurde 1982 von der Fa. Kubak neu eingebaut (Sn75Pb). Zwischen den Außen- und Mittelfeldern gibt es leichte Farbunterschiede, welche wohl von leicht unterschiedlichen Legierungen herrühren könnten. Die Prospektpfeifen wurden in der Werkstatt gereinigt und gewischt, sowie Dellen und Beulen ausgebessert. Im Vergleich zu den Innenpfeifen sind die Fußlöcher der „neuen“ Prospektpfeifen sehr weit geöffnet. Durch die extreme Stauchung des Gehäuses beim Einbau des Instruments in die Zahlinger Kirche stimmen die Proportionen des Prospekts und der Front-Pfeifen nicht mehr. Dies zeigt sich z.B. an den kurzen Pfeifenfüßen in den Außenfeldern sowie an den über das Schleierwerk hinausgehenden Pfeifenkörperlängen der Töne Gs, A, B im Prospekt Prinzipal 8' (Abbildung 8). Der Orgelprospekt war ursprünglich sicherlich um die 3-3,50m hoch. Das Schleierwerk zum Abschluss der Pfeifen wurde 1982 neu gefertigt. Die übrigen floralen Elemente könnten aus der Erbauerzeit stammen.

Abbildung 8
Prospektansicht vor der Restaurierung (v.d.R.)

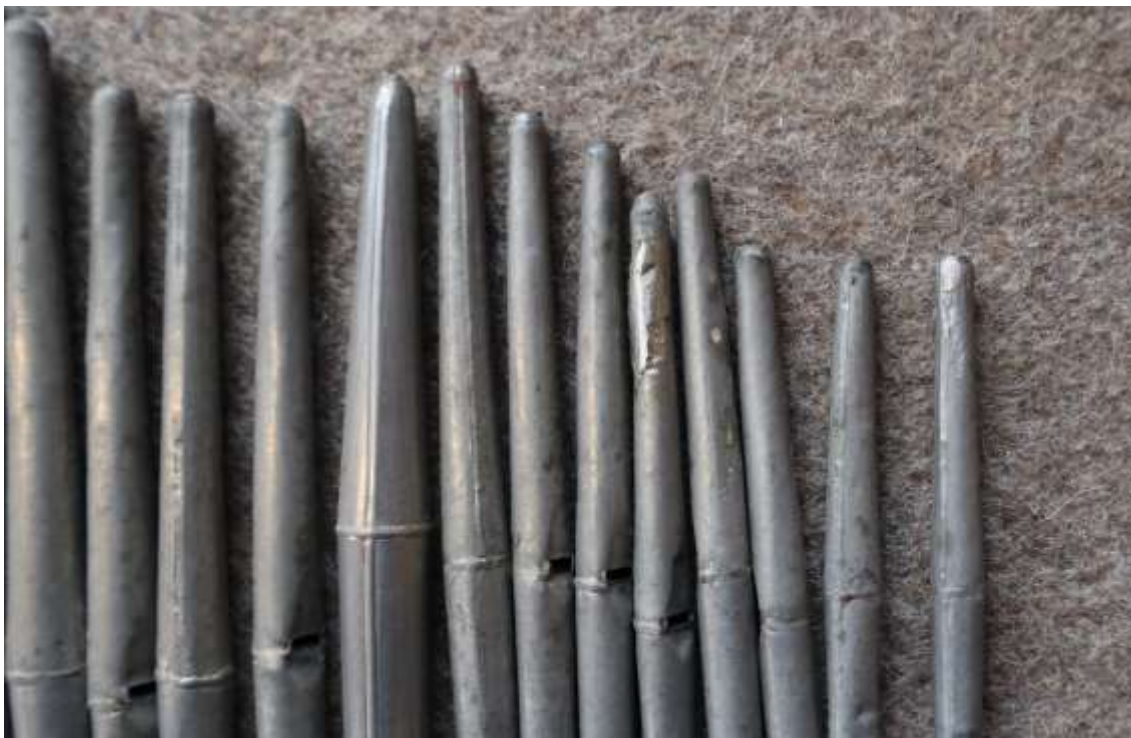
Abbildung 13
Diskantbereich Spitzflöte 4'

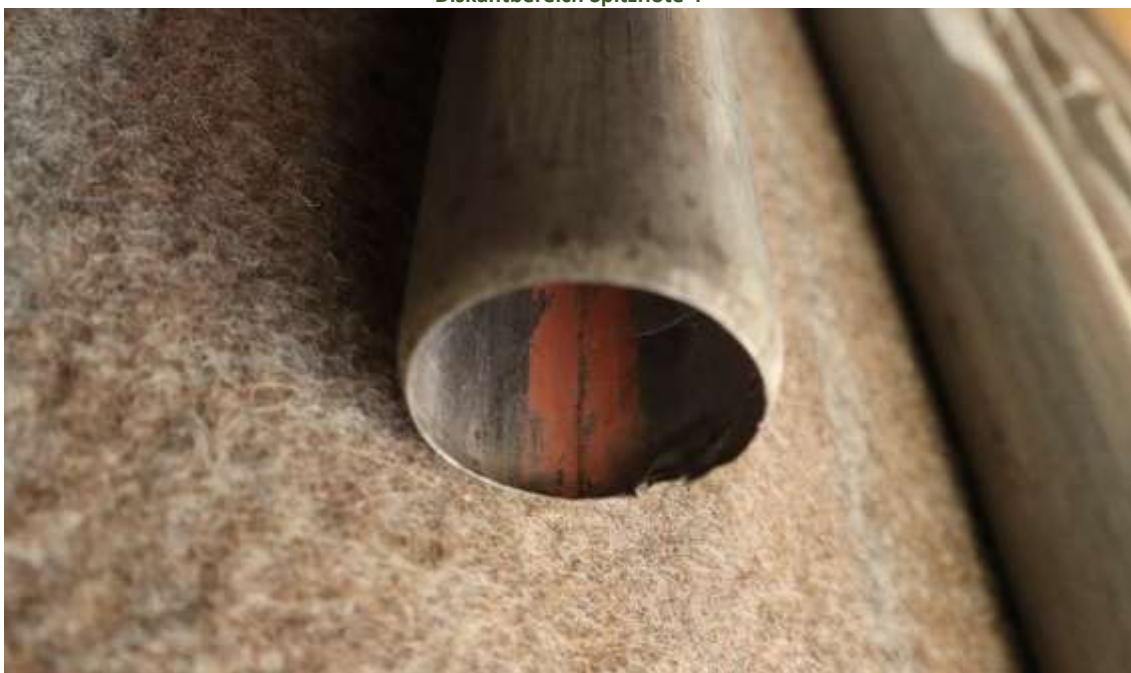
Abbildung 14
Originale Lötfarbe

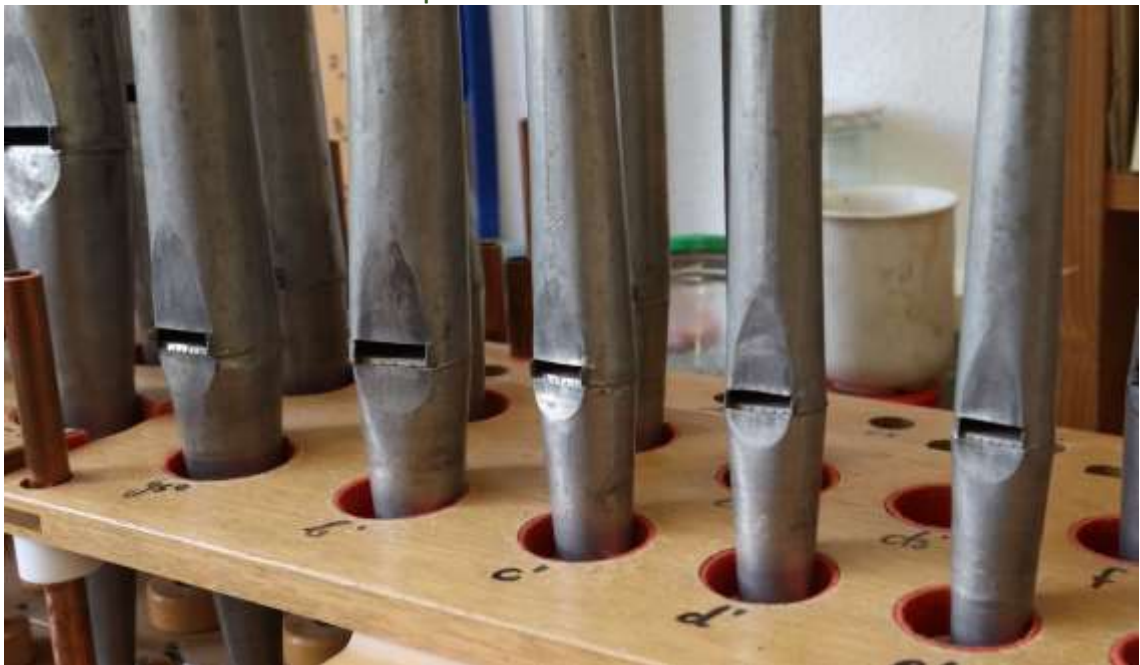
Abbildung 23
Pfeifen auf der Intonierlade in der Werkstatt w.d.R.

Spitzflöte 4' a² und Gamba 8' a² wurden gänzlich erneuert, da dort unpassende Pfeifen von anderen Orgeln eingesetzt wurden. Die Mensuren der rekonstruierten Pfeifen wurden dem allgemeinen Mensur-Verlauf der betroffenen Register angepasst. Alle Register wurden in der Werkstatt behutsam vorintoniert (Abbildung 23).

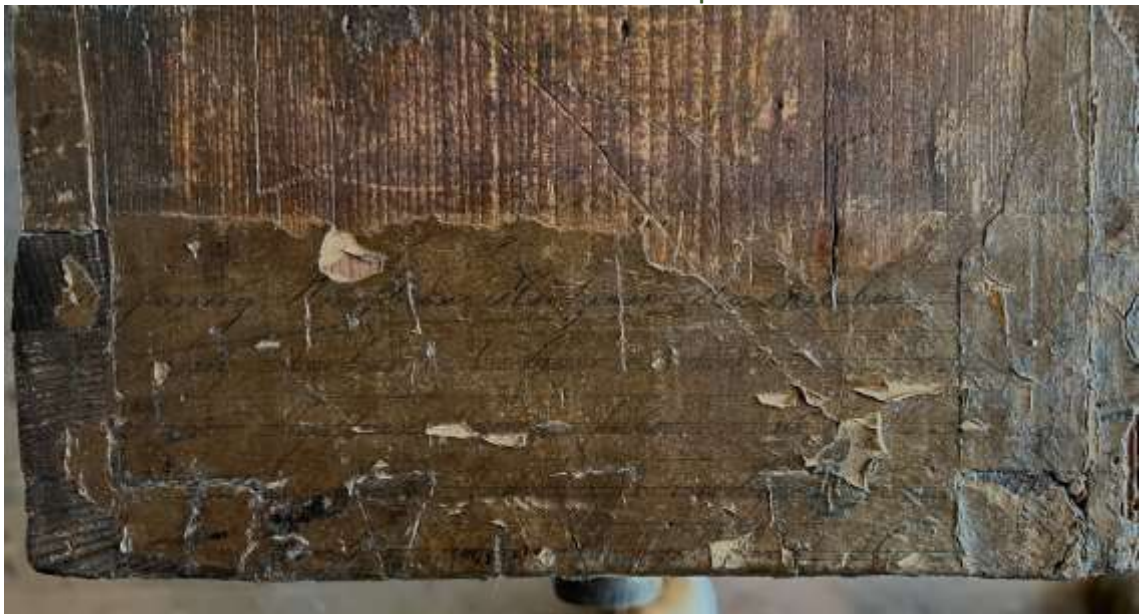
Abbildung 25
Schwalbenschwanz-Zinkung an Subbass 16'-Pfeifen

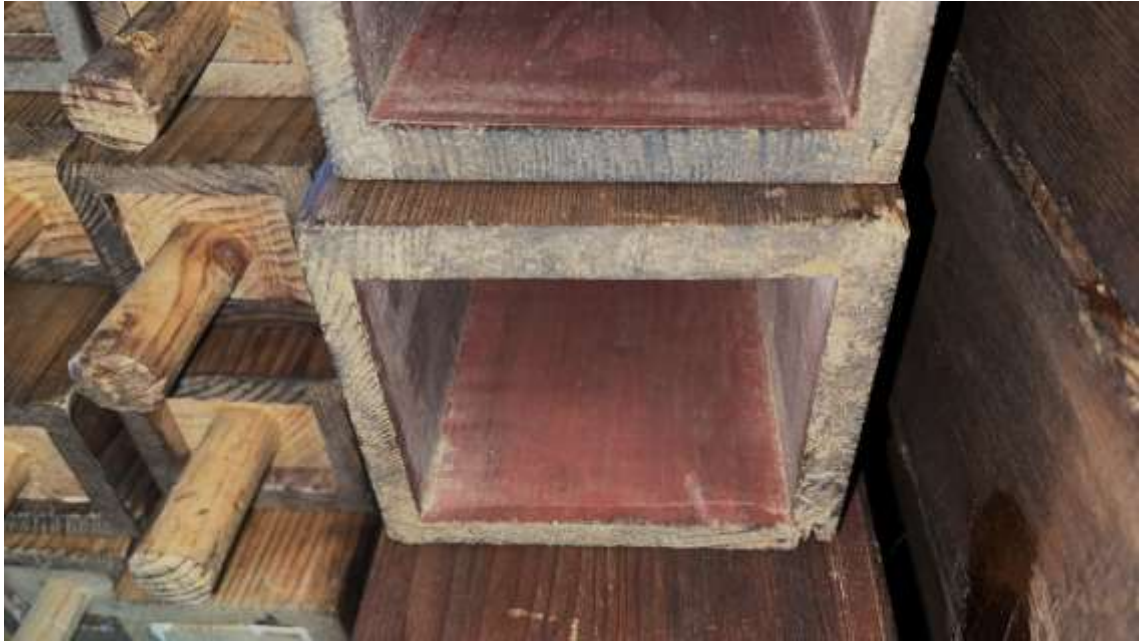
Stimbleche (Abbildung 29). Im Labienbereich wurde in handwerklich aufwändiger und sauberer Arbeit Eicheneinlagen eingesetzt, um eine bessere Intonation und Bearbeitung zu ermöglichen (Abbildung 24). Über dem Labium wurde doppelt eingeritzt. Bei den meisten Pfeifen wurden nachträglich zusätzliche Bärte aus Nadelholz aufgenagelt, um die Ansprache und den Klangcharakter zu verbessern. Dadurch mussten leider die Vorschläge verändert werden und abgesetzt werden. Wenige Pfeifen im Bassbereich erhielten am Labium Intonier-Bleche. Die tiefen Holzpfeifen im Pedalwerk aus der Erbauerzeit wurden in einer ebenso aufwändigen Art hergestellt. Die Körperseiten und Fußplatten wurde mit einer Schwalbenschwanz-Zinkung versehen, wodurch die Pfeife statisch sicherer wird und gegen das Arbeiten des Holzes wirkt. Zum weiteren Schutz und zum sicheren Abdichten sind einige der Zinken sogar noch mit handschriftlichen Zetteln beklebt worden (Abbildung 25). In höherer Lage wurden die Körper dann aber nur noch mit Hautleim stumpf verleimt. Leider ist gerade der Hautleim eine wahre Leibspeise des Holzwurms, sodass an den Verleimungen, v. a. an den Vorschlägen der Prinzipale starker Wurmfraß zu finden ist (Abbildung 24). Innen wurden die Pfeifenkörper mit einem Bolusanstrich gestrichen oder wie im Register Gamba 8' komplett dick ausgegossen, um die Dichtheit der Pfeifen zu gewährleisten (Abbildung 26). Die Anhängung der Pfeifen über Knacken sind neueren Datums von 1982.

Abbildung 26
Pfeifenmündungen Hörterich-Pfeifen mit Bolusanstrich

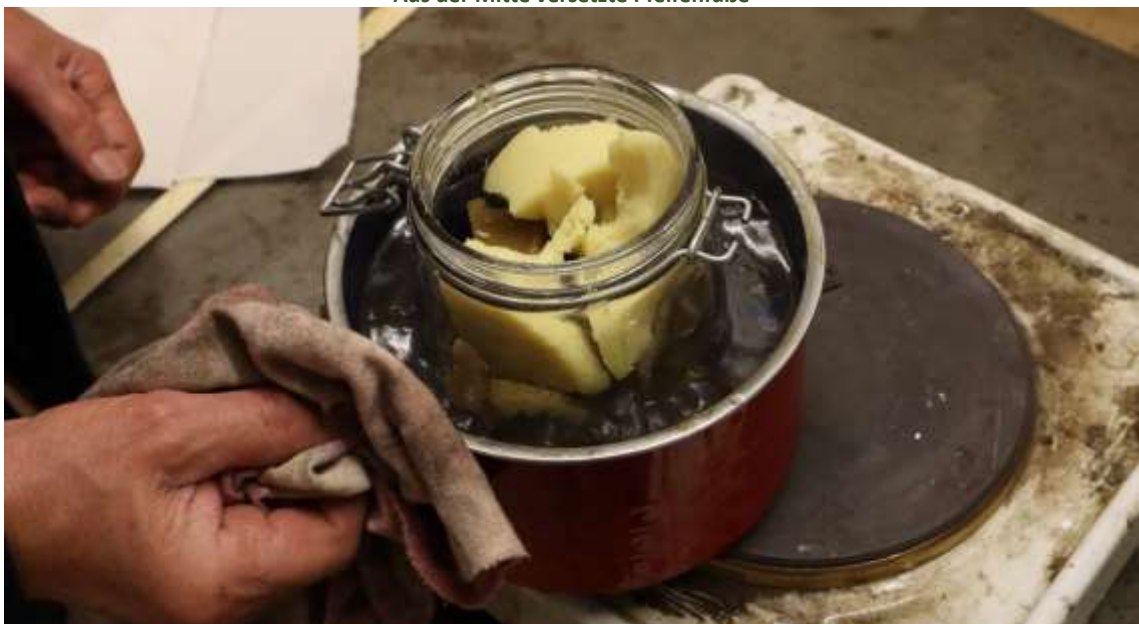
Abbildung 31
Herstellen der Holzwurmpaste

Alle Holzpfeifen wurden ausgeblasen, feucht gewischt und anschließend mit Holzwurmmittel Impra-Sanol eingelassen (Abbildung 28). Gerissene Spunde wurden neu verleimt, ggf. eingepasst, das Leder aufgebürstet oder erneuert und mit Talkum versehen. Die Pfeifenkörper wurden auf Risse und Undichtigkeiten kontrolliert. Einige Stellen an den Pfeifen mussten dabei ausgebessert und repariert werden (Abbildung 32). Wie alle winddichten Orgelteile wurden auch die Wurmlöcher der Pfeifenkörper mit unserer hauseigenen Bienenwachs-Leinöl Paste verschlossen und abgedichtet (Abbildung 31). Auf der C-Seite wurden aus statischen Gründen die Rasterstifte im

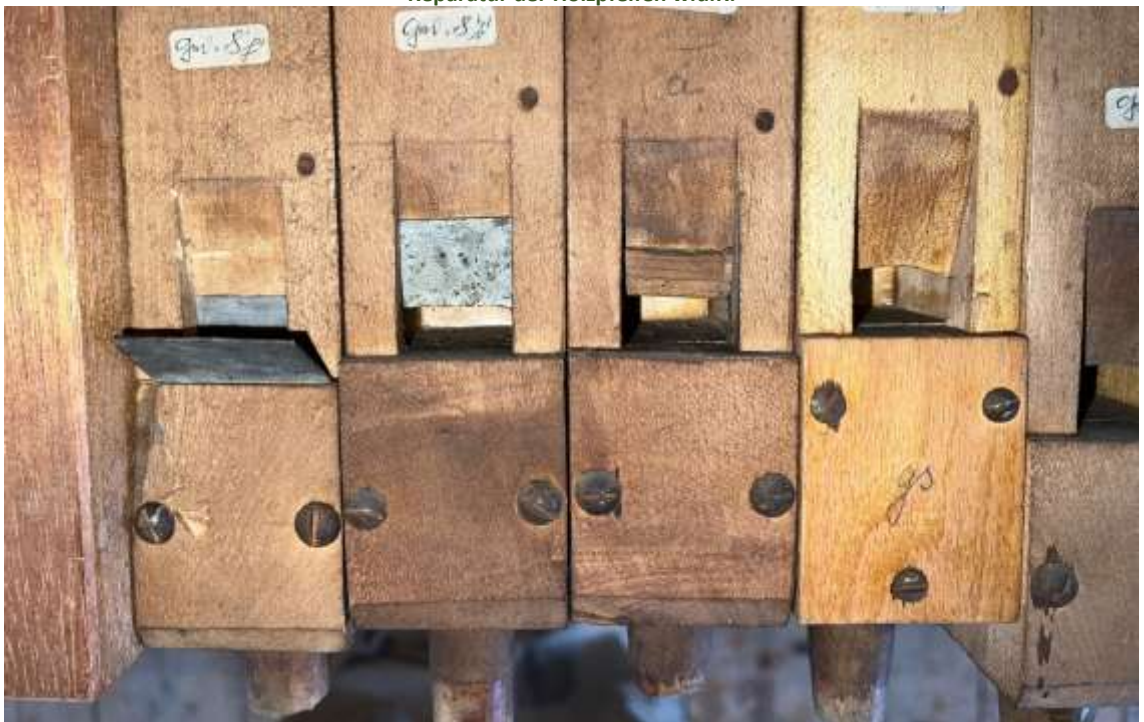
Im Mittel- und Diskantbereich im Register Gedeckt 8' sind die Holzpfeifen nur in die Stocklöcher eingeklopft. Dort sind einige Aufschnitte mit einer Zinn- oder Holzeinlage angepasst worden (Abbildung 33). Dies wurde belassen. Die Holzpfeifen neueren Datums sind aus Nadelholz (Gamba 8', Bassbereich Gedeckt 8') oder Ahorn (Diskant Gedeckt 8') und sind mit Spundgriffen und geschraubten Hartholzvorschlägen ausgestattet. An wenigen Pedalpfeifen zeigen sich alte Spuren einer Rasteranhängung. Einige der Diskantpfeifen im Pedal sind wegen den engen Platzverhältnissen mit einem reversiblen langen Fuß ausgestattet. Teilweise sind die originalen Füße aus der Mitte versetzt (Abbildung 30). Die Holzpfeifen wurden vor 40 Jahren mit dem heute nicht mehr zugelassenen Holzschutzmittel Xylamon⁸ eingelassen, daher musste bei unserer Restaurierung auch auf den Arbeitsschutz geachtet werden. Ebenso finden sich Rückstände von einem Behandeln der Wurmlöcher mit (Warm-)Leim.

Abbildung 33
Labienbereich Gedeckt 8'

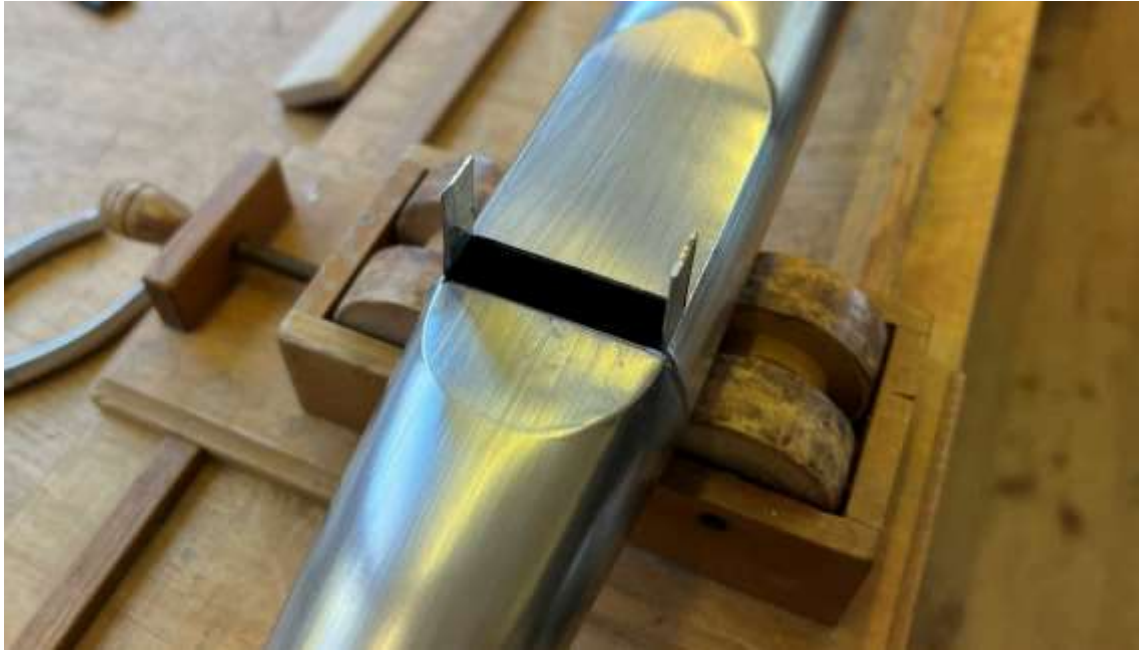
Abbildung 34
Aufschneiden der Pfeifen und Aufschnittbärte w.d.R.

mit Hobel und Zieh Klinge abgezogen, um auch optisch eine Ähnlichkeit herzustellen. Die Rohlinge wurden in der Werkstatt $\frac{1}{4}$ der Labienbreite aufgeschnitten und mit Aufschnittbärten versehen (Abbildung 34). Die Kerne mit 65°-Fase wurden mit leichten Kernstichen versehen, um sich dem Klangcharakter der vorhandenen Pfeifen anzunähern. Der vorhandene Ton H ist recht flötig und mit zahlreichen und tiefen Kernstichen versehen, was sicherlich nicht dem originalen Zustand entspricht, daher wurde bei der Rekonstruktion eine dezentere Kernbehandlung umgesetzt.

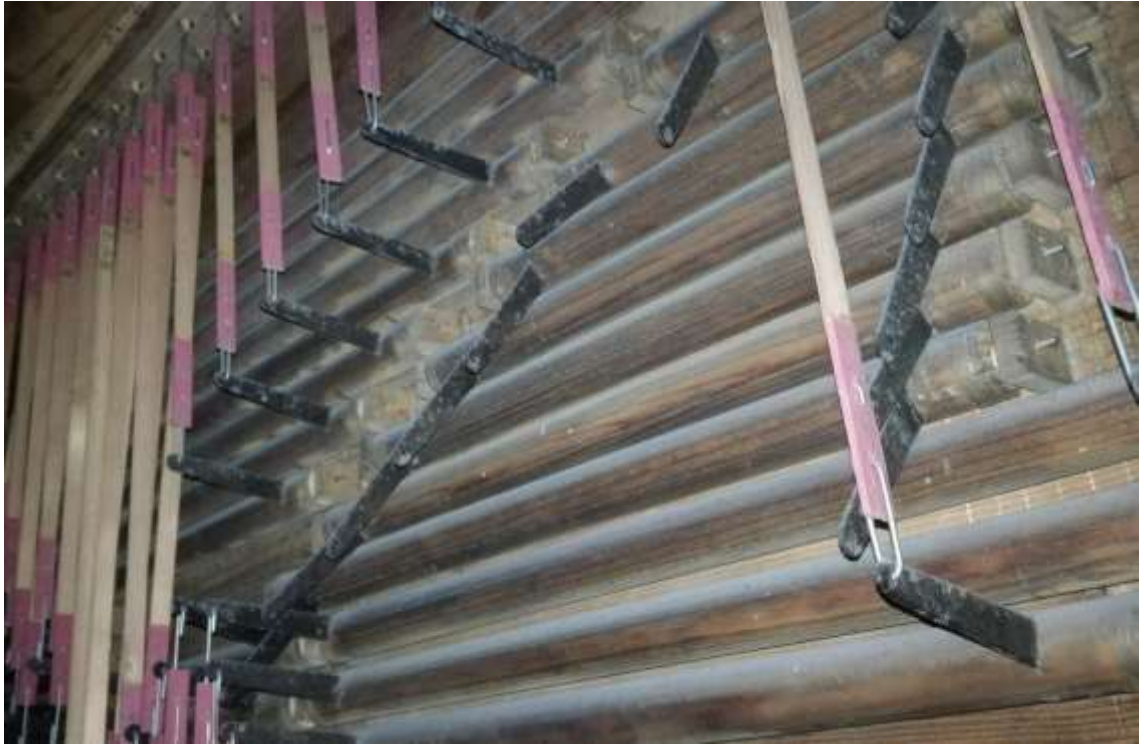
Abbildung 42
Ausgehängte Wellen für die einspielende Pedalkoppel v.d.R.

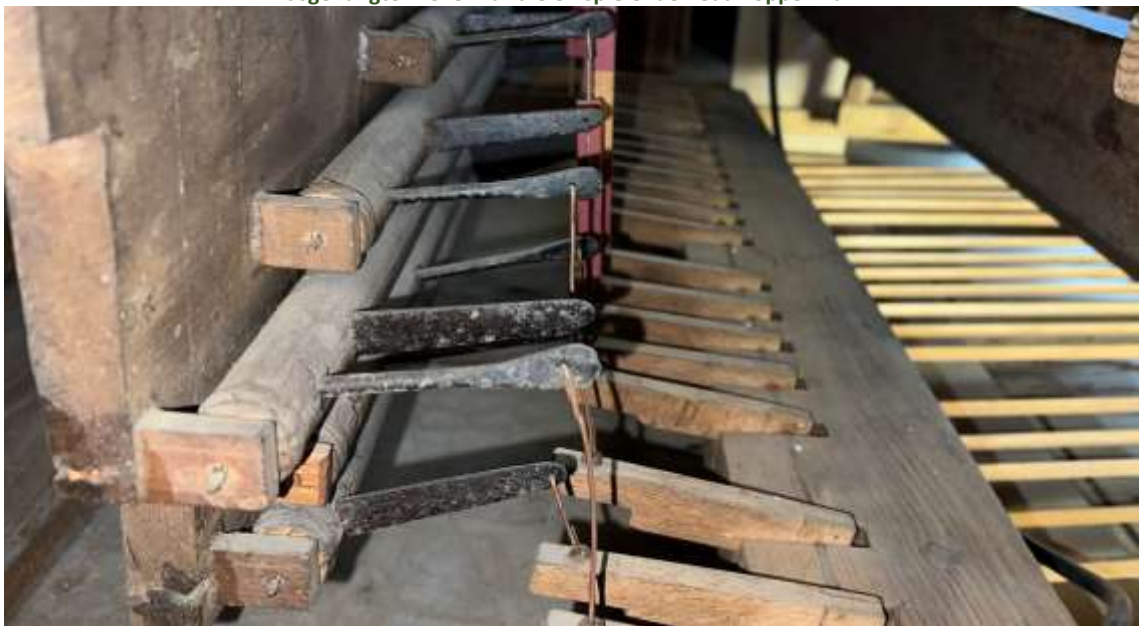
Abbildung 43
Alte und nachträglich geänderte Wellenärmchen des Pedals v.d.R.

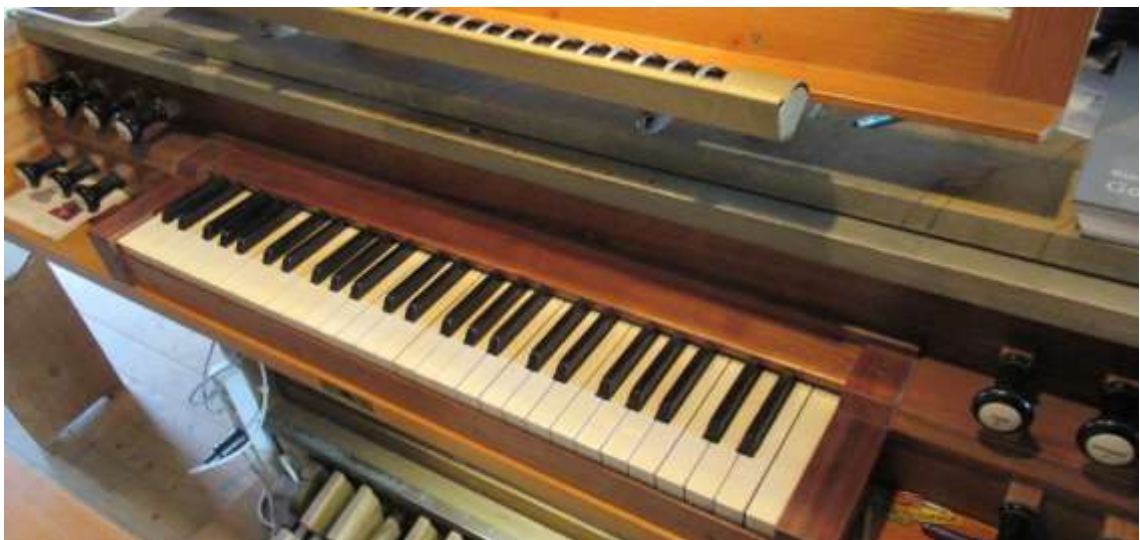
Abbildung 50
Manualklavatur v.d.R.

Die Tasten wurden gereinigt und das seitliche Spiel verringert und neu eingestellt. Überzählige Löcher wurden ausgebessert und geschlossen. Das Notenpult wurde optisch nachgebessert und neu lackiert. Die Holzwellen der Pedal-Koppeleinschaltung musste repariert werden, da dort das Ärmchen gerissen war. Die Filzdämpfung der Pedaltraktur-Stecker wurde erneuert. Im Zuge der Renovierung wurde die Tastaturheizung entfernt, um ein Ablösen und Vergilben der Tastenbeläge zu verhindern. Da sich das Pedal recht schwergängig spielen ließ und die Pedaltasten zum Verkanten neigten, wurde im Zuge unserer Restaurierung eine neue Pedalklavatur nach BDO-Norm DIN2000 angefertigt und eingebaut (Abbildung 51). Die schlichte Orgelbank wurde beibehalten, in der Höhe aber verringert, um die Ergonomie beim Spielen zu verbessern. Die Traktur und Koppeln wurden sauber einreguliert. Da sich das Pedalwerk nur bis g°, die Pedalkoppel allerdings bis d' spielen lässt, wurde eine mechanische Subkoppel eingebaut, um das klangliche „Loch“ zu schließen. Dazu wurde das vorhandene Wellenbrett um die fehlenden Sub-Töne ergänzt, sodass die Wirkung vom Koppelanriff auf die Pedaltraktur umleitet wird (Abbildung 52). Die Konstruktionsmechanik wurde dabei per CAD entworfen und berechnet. Die Mechanik musste so umgesetzt werden, dass nur die Pedaltraktur gezogen wird und die Pedaltasten nicht auf die Koppel durchstechen.

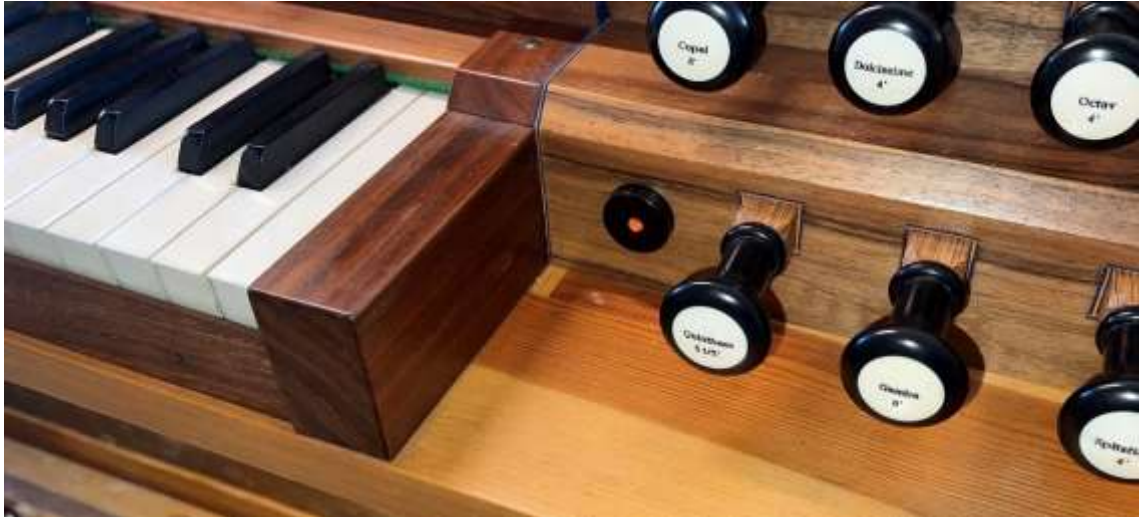
Abbildung 53
Orgelschalter mit Kontroll-Lämpchen n.d.R.

Die teilweise chaotisch verlegte elektrische Verkabelung im Spieltisch wurde in Zusammenarbeit mit einem Fachelektriker umgestaltet und sauber verlegt. Eine Wartungsbeleuchtung mit Steckdose und Lichtschalter wurde am Gehäuse Cs- Seite installiert. Für eine bessere Spieltischbeleuchtung wurde eine schlanke Notenpultbeleuchtung und eine LED-Pedalbeleuchtung eingebaut (Abbildung 54). Der alte Schlüsselschalter wurde aus Sicherheitsgründen entsorgt und ein neuer Taster mit Kontrollleuchte im Spieltisch eingebaut (Abbildung 53). Alte Kabel und zahlreiche Mehrfachsteckdosen wurden entfernt.

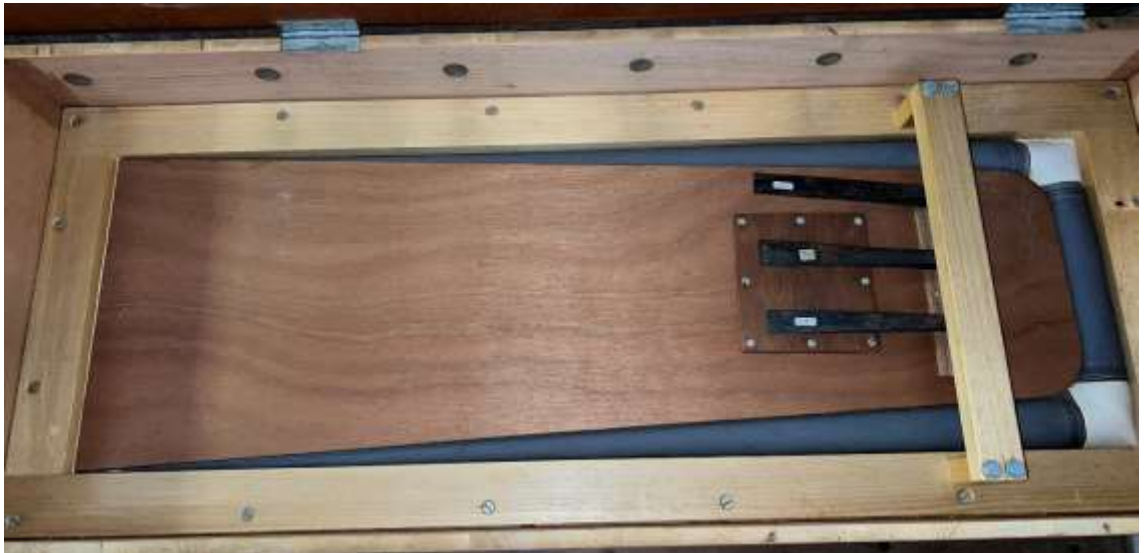
Ursprünglich wurde die Orgel mit drei Keilbälgen, welche per Hand (oder Fuß?) aufgezogen werden mussten, gespeist. Von dieser Balganlage ist nichts mehr überliefert, jedoch in der Beschreibung von 1863 als „Froschmaulen“ erwähnt. Auf dem Dachboden findet sich ein ausgedienter Magazinbalg aus dem 19. Jahrhundert, welcher wohl bis zur Restaurierung 1982 zusammen mit einem alten Gebläse in Betrieb war (Abbildung 59). Kubak setzte einen Schwimmer-Keilbalg neben die Orgel, welcher von einem Gebläse der ehem. Fa. Laukhuff ($3\text{m}^3/\text{min}$ mit 80mmWS) gespeist wird (Abbildung 55). Ein Ansaugfilter an der Motorkiste ist nicht vorhanden. Das leichte

Surren rührt vom Gebläse her. Der konstante Winddruck von 70mmWS wird über Harmoniumbalgfedern hergestellt. Bei vollgriffigem Spiel ist die Windversorgung nicht ganz ideal und leicht windstößig. Das Leder und das Gummituch des Balges ist intakt und nicht denaturiert. Die massivhölzernen Kanäle sind mit handbeschriebenen Papierbahnen überzogen (Abbildung 56). Leider lassen sind die sicherlich sehr spannenden Nachrichten mittlerweile durch die zunehmende Vergilbung der Schrift nur noch schwer entziffern. Einige Stellen an den Kanälen wurden 1982 mit Nadelholz ausge bessert. Dennoch finden sich vor allem am Kanal zur Manaulade Risse und Wurmlöcher (Abbildung 57).

Abbildung 55
Balganlage von 1982

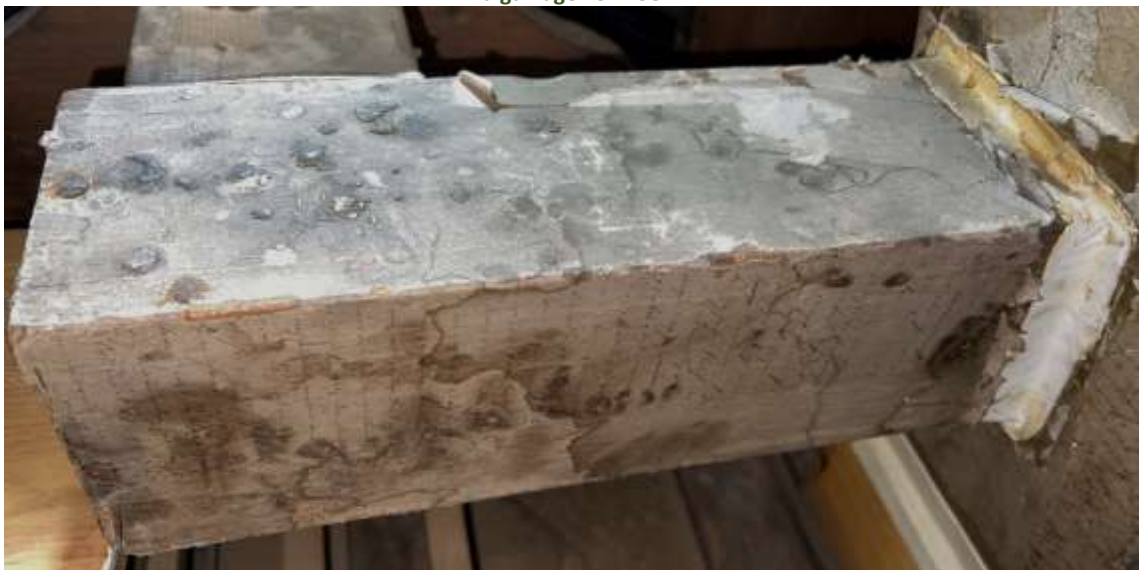
Abbildung 56
Kanäle mit handbeschriebener Papierung v.d.R.

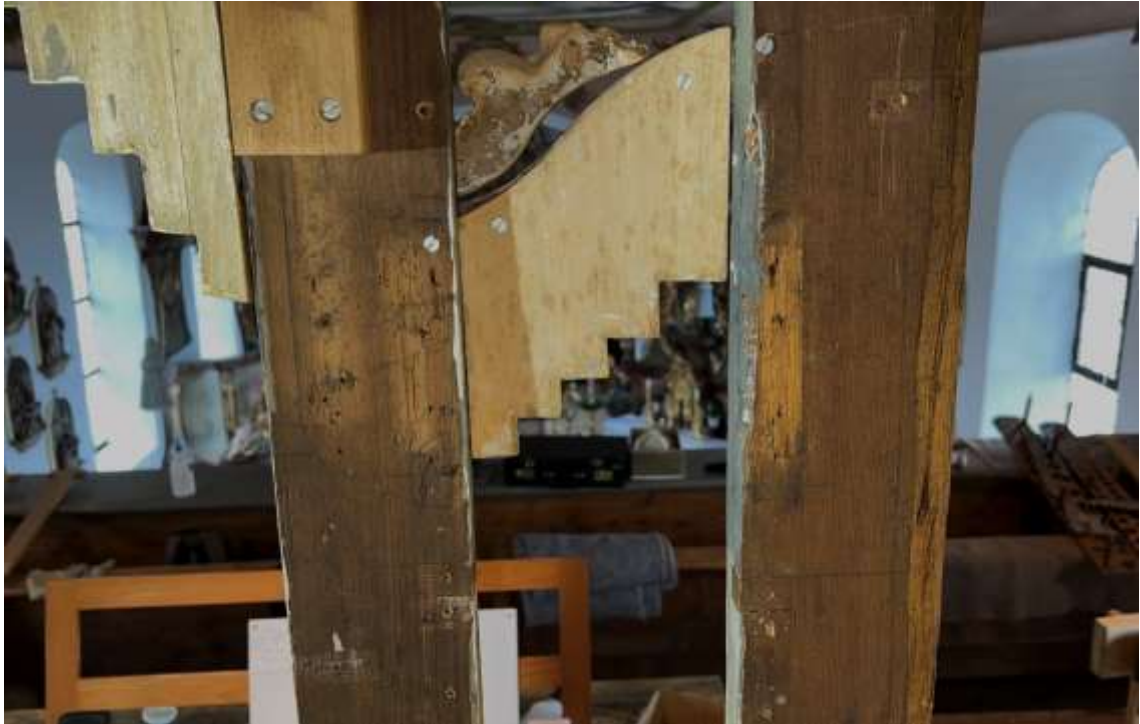
Abbildung 62
Erkennbare Rückstände ehemaliger Raster und Schleierwerke

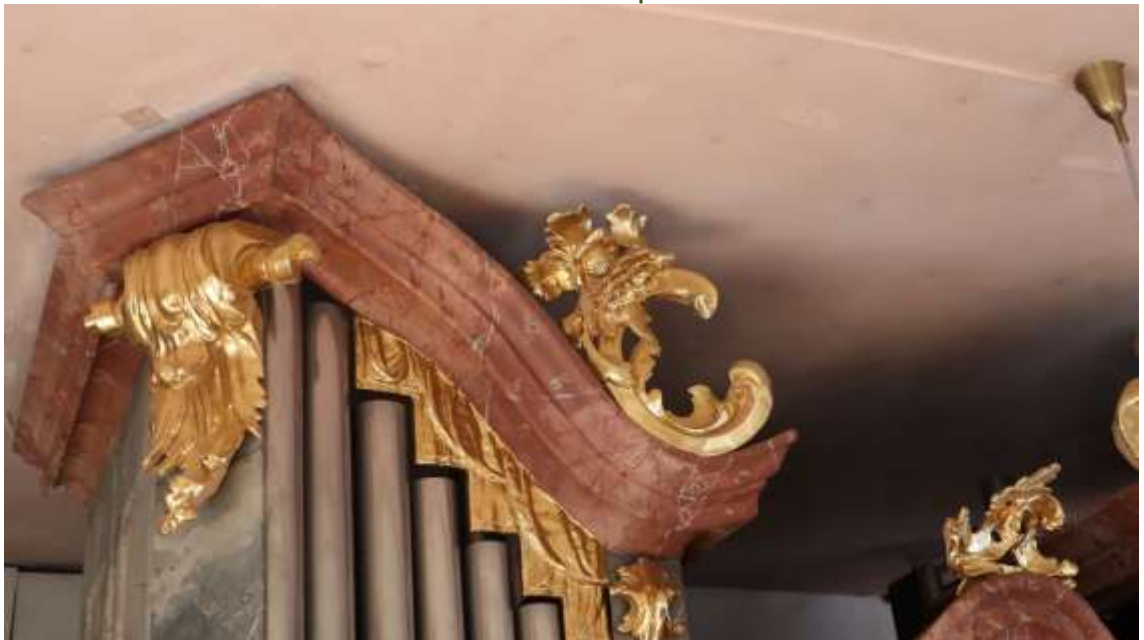
Am Gehäuse lassen sich die häufigsten und sichersten „Beweise“ für die extreme Stauchung des Instruments und das ganze Ausmaß dieser Maßnahme erkennen. Neben dem zuvor beschriebenen Überbleibsel des Spielschranks und der ungewöhnlichen Prospektproportion weisen z. B. die unten grob abgeschnittenen Lisenen, die fehlenden gezinkten Verbindungsteile an den Gehäusekränzen (Abbildung 61) und nicht zuletzt die in der Breite reduzierten und bearbeiteten Friese der Gehäuserahmen und die gekürzten Füllungen auf diesen drastischen Umbau hin (Abbildung 60). Ebenso lassen sich alte Teile und Bohrungen von ehemaligen Prospekt- und Hochrastern erkennen, die nachträglich deutlich nach unten versetzt werden mussten (Abbildung 62). An der Gehäuse-Rückwand wurden im Bereich der Registers Gedeckt 8' Teile der Lisenen grob und per Hand herausgeschnitten, um den Pfeifen eine saubere Ansprache zu bieten (Abbildung 64). Ein altes Pedalraster für Holzpfeifen, welches an das Hauptgehäuse befestigt ist, deutet auf eine Aufstellung der Pedalwindlade direkt im Orgelrücken hin. Dort finden sich auf heutiger Windladenhöhe zwei ausgestemmte Löcher, welche evtl. als Durchgang für eine Schlauder zur Verbesserung der Statik genutzt wurden. Auch aus den Schriftstücken von 1864 geht hervor, dass das gesamte Gehäuse ursprünglich ca. 6m hoch und ca. 2,3m breit gewesen sein muss (Abbildung 2). Einige der Dekorelemente könnten aus der Erbauerzeit sein (Abbildung 65).

Abbildung 65
Vergoldetes Dekor am Gehäuse
